# INVENTAIRE GENERAL DES CHALETs D'ALPAGe

AOÛT 1996

Commune de LANDRY

INVENTAIRE GENERAL DES  
CHALETES D'ALPAGE  
DE  
LANDRY

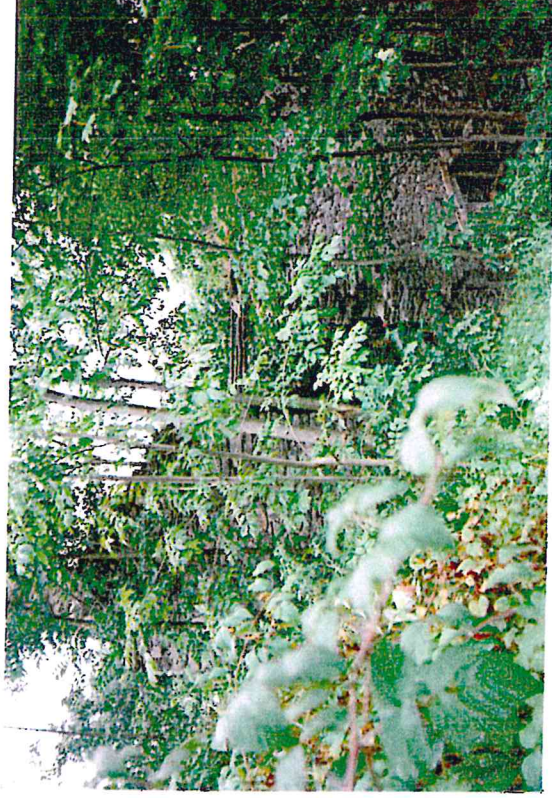
A1

**CHALET DES BALMETTES DU MILIEU (RUINE)**  
Commune de Landry août 1996

Altitude : 1050  
Cadastré : D77 D78  
Propriétaire : POISSON Emmanuel

A l'origine : chalet agricole et d'habitation  
Actuelle : abandonné

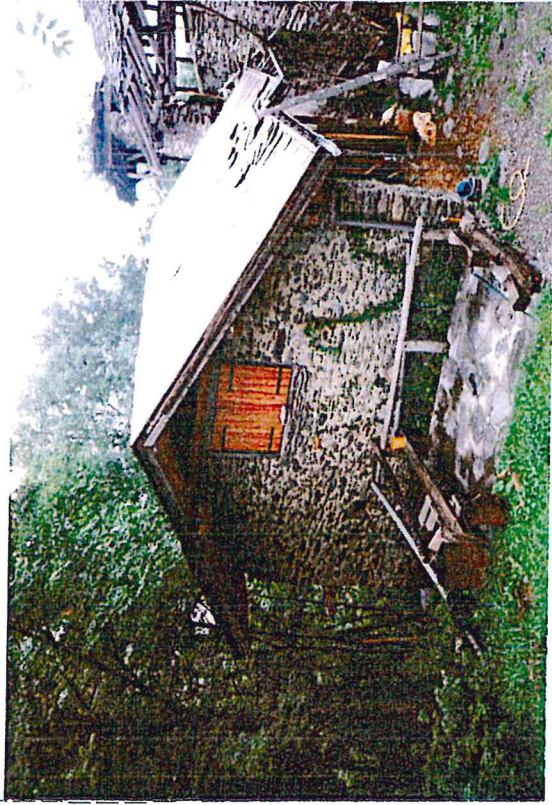
A2

**CHALET DES BALMETTES DU MILIEU**  
Commune de Landry août 1996

Aspect général : semblable à l'origine  
Etat général : moyen  
Façades : pierres, crépi, bardage, madriers  
Toiture : tavaillons(mauvais), lauzes(mauvais)  
Sens du faîtage principal : perpendiculaire  
aux courbes de niveau  
Ouvertures :  
- portes : 3 en bois à linteaux  
- fenêtres : 6 en bois

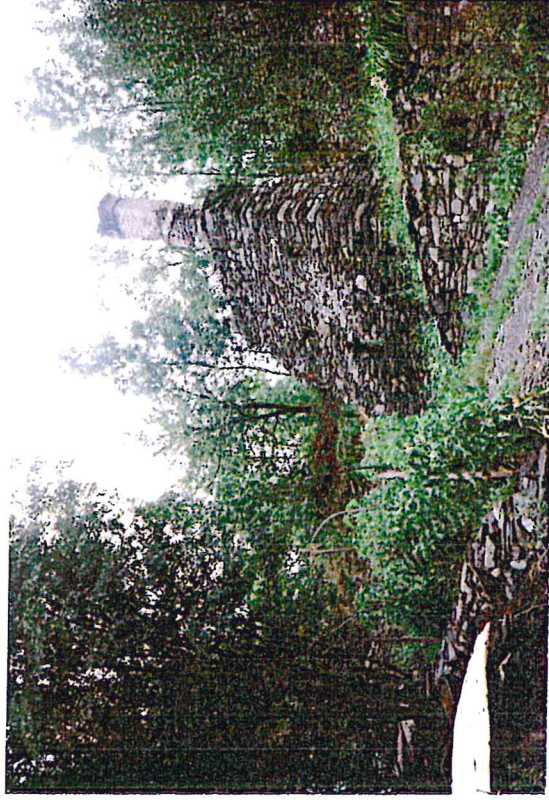
## CHALET DES BALMETTES DU MILIEU (RUINE)

Actuelle : abandonné

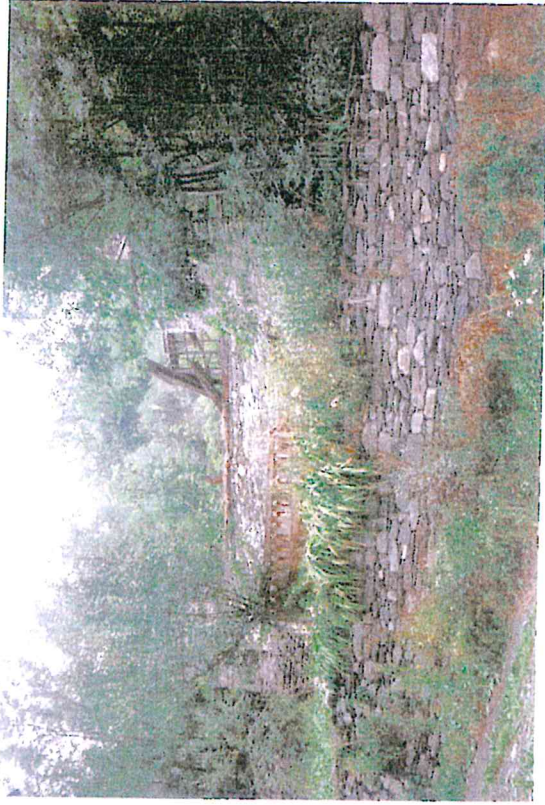
A4

**CHALET DES BALMETTES DU MILIEU (RUINE)**  
Commune de Landry août 1996

Actuelle : abandonné

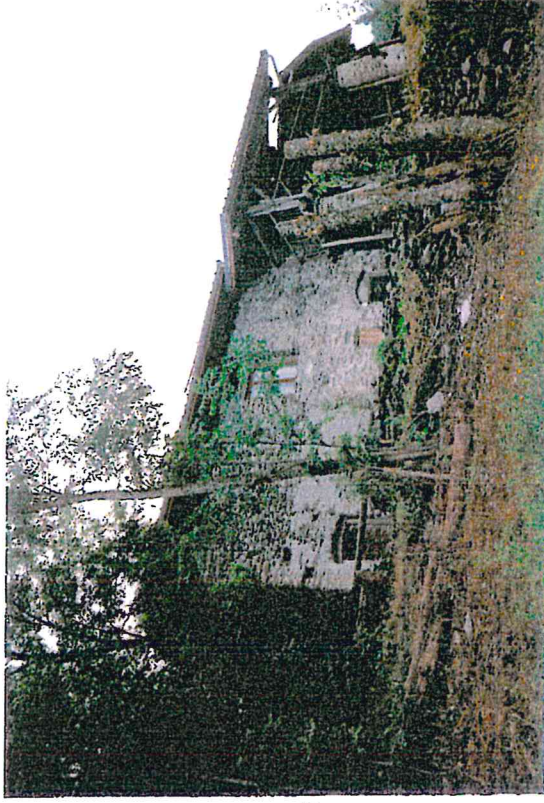
B1

**CHALET DES BALMETTES D' AMONT**  
**Commune de Landry août 1996**

Aspect général : semblable à l'origine  
Etat général : moyen  
Façades : pierres, crépi, madriers  
Toiture : tôles(bon), 1 cheminée  
Sens du faîtage principal : parallèle  
aux courbes de niveau  
Ouvertures :  
- portes : 11 en bois à linteaux  
- fenêtres : 12 en bois

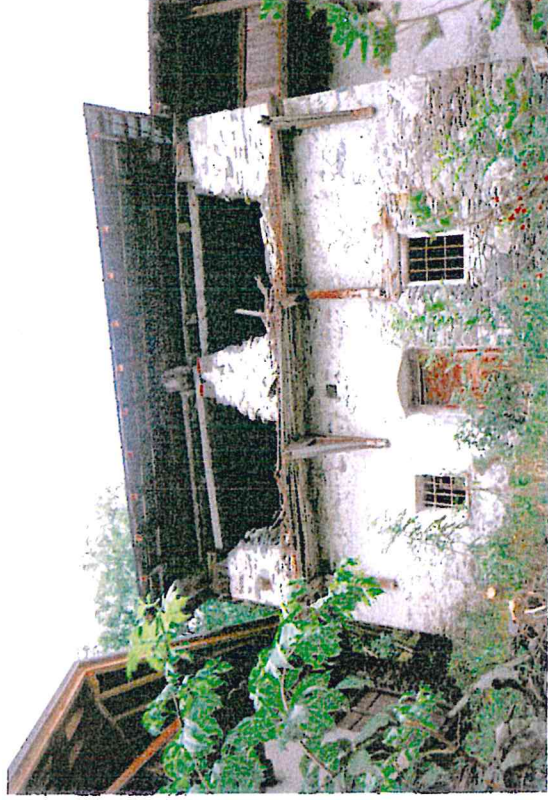
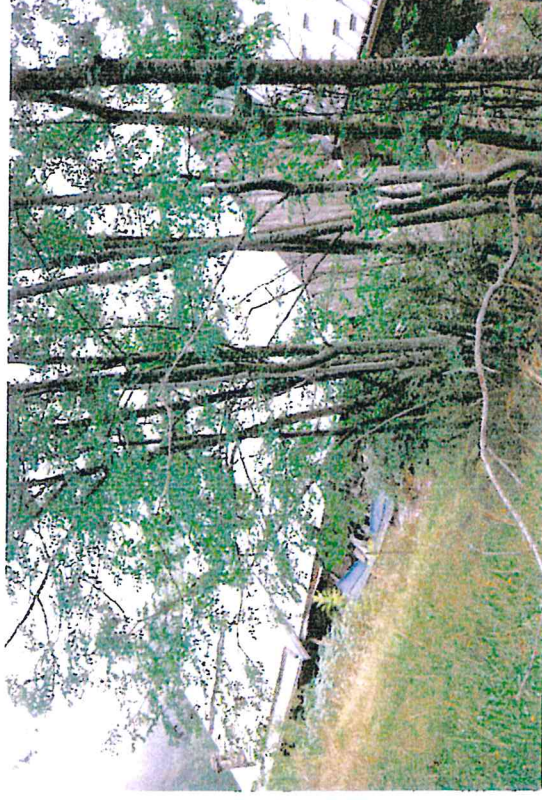
B2

**CHALET DES BALMETTES D'AMONT**  
**Commune de Landry août 1996**

Aspect général : semblable à l'origine  
Etat général : moyen  
Façades : pierres, crépi, madriers  
Toiture : tôles(bon), 1 cheminée  
Sens du faîtage principal : parallèle  
aux courbes de niveau  
Ouvertures :  
- portes : 3 en bois à linteaux  
- fenêtres : 4 en bois à barreaux de fer

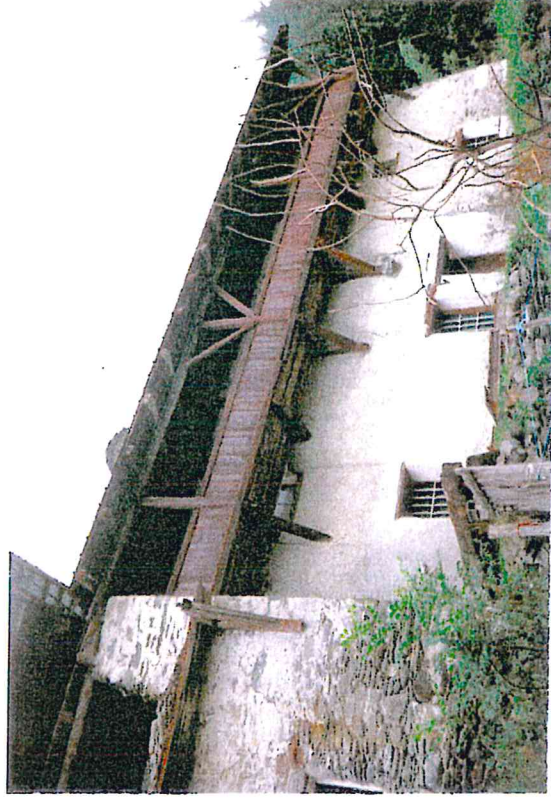
B3

**CHALET DES BALMETTES D' AMONT**  
**Commune de Landry août 1996**

Aspect général : semblable à l'origine  
Etat général : moyen  
Façades : crépi, pierres, bardage, madriers  
Toiture : tôles(bon), 1 cheminée  
Sens du faîtage principal : parallèle  
aux courbes de niveau  
Ouvertures :  
- portes : 3 en bois à linteaux  
- fenêtres : 5 en bois à barreaux de fer

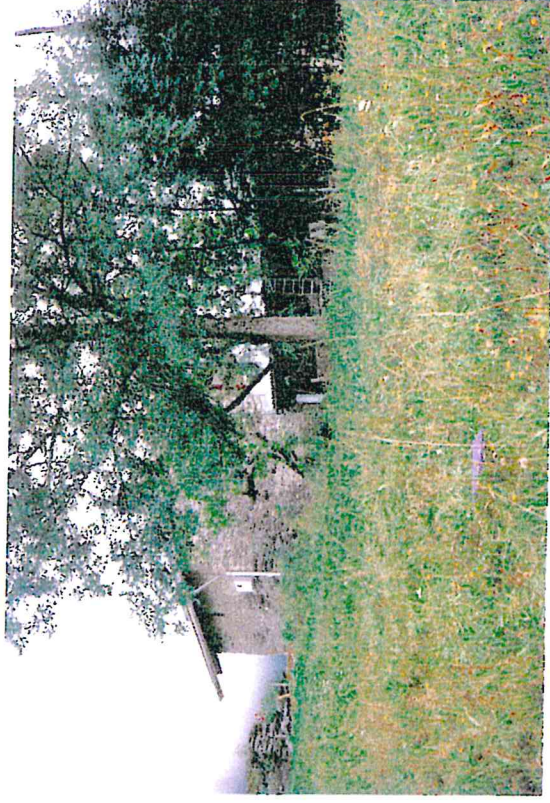
C1

**CHALET DU MARTOREY D' EN BAS**  
Commune de Landry août 1996

Aspect général : semblable à l'origine  
État général : moyen  
Façades : pierres, crépi, moellons, bardage, madriers  
Toiture : tôles(bon), 1 cheminée  
Sens du faîtage principal : perpendiculaire  
aux courbes de niveau  
Ouvertures :  
- portes : 4 en bois à linteaux  
- fenêtres : 6 en bois

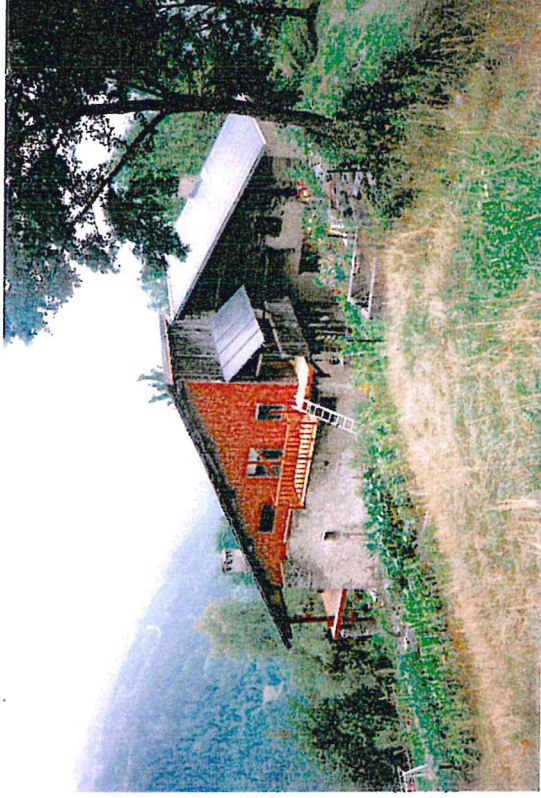
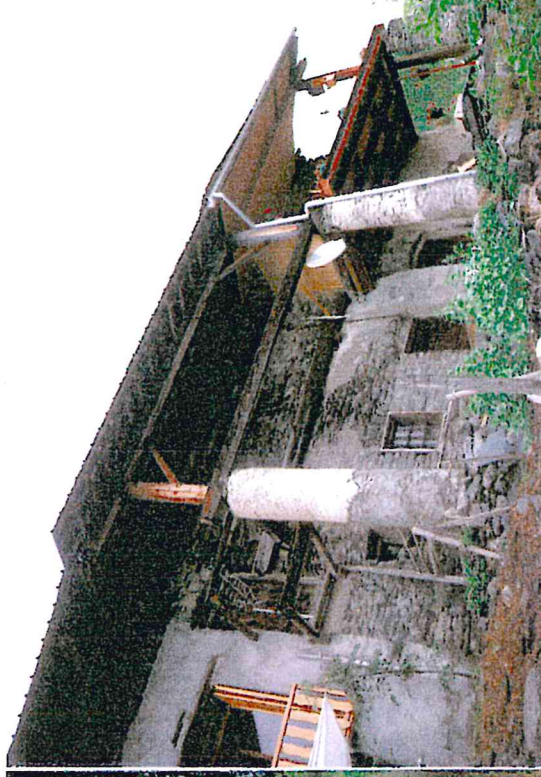
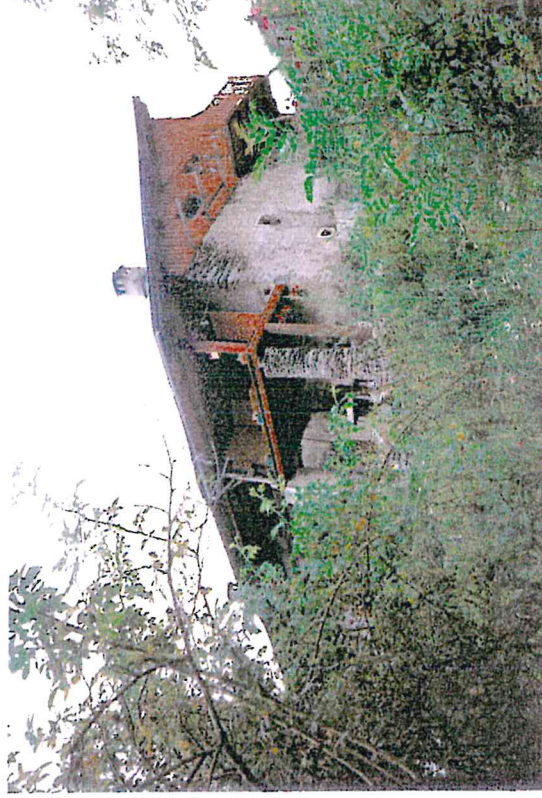
C2

**CHALET DU MARTOREY D' EN BAS**  
**Commune de Landry août 1996**

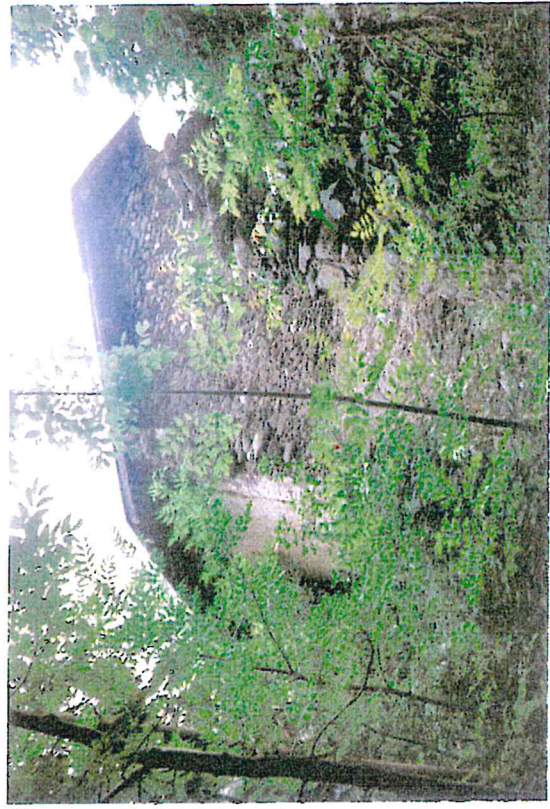
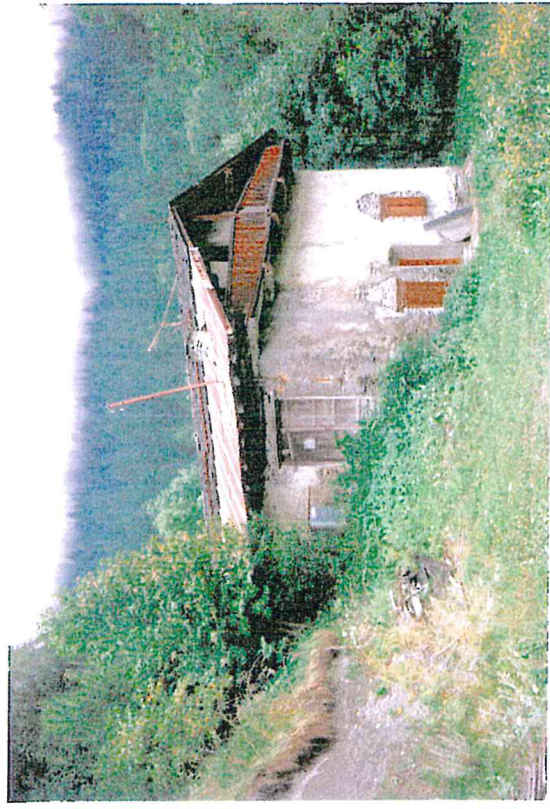
DI

**CHALET DU CULET**  
Commune de Landry août 1996

Aspect général : semblable à l'origine  
Etat général : moyen plus partie en ruine  
Façades : pierres, crépi, madriers  
Toiture : tôles(moyen), 1 cheminée  
Sens du faîtage principal : perpendiculaire  
aux courbes de niveau  
Ouvertures :  
- portes : 2 en bois à linteaux  
- fenêtres : 3 en bois

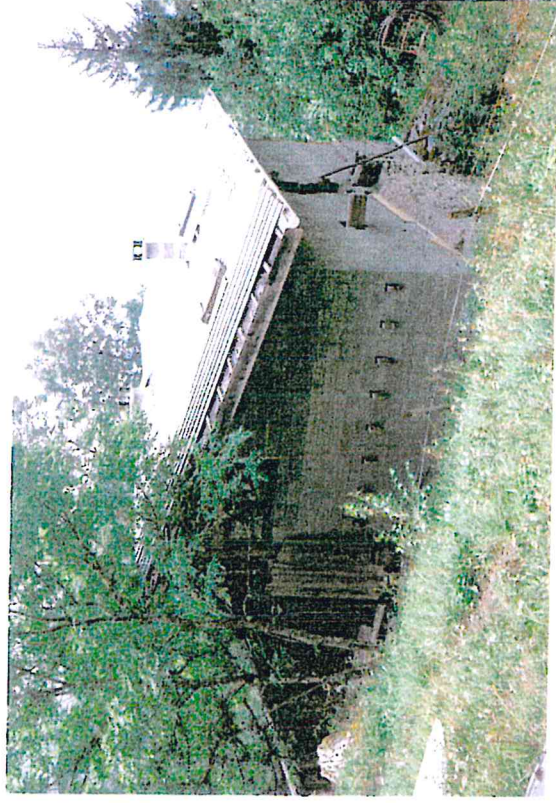
E1

**CHALET DU BIOLLEY**  
**Commune de Landry août 1996**

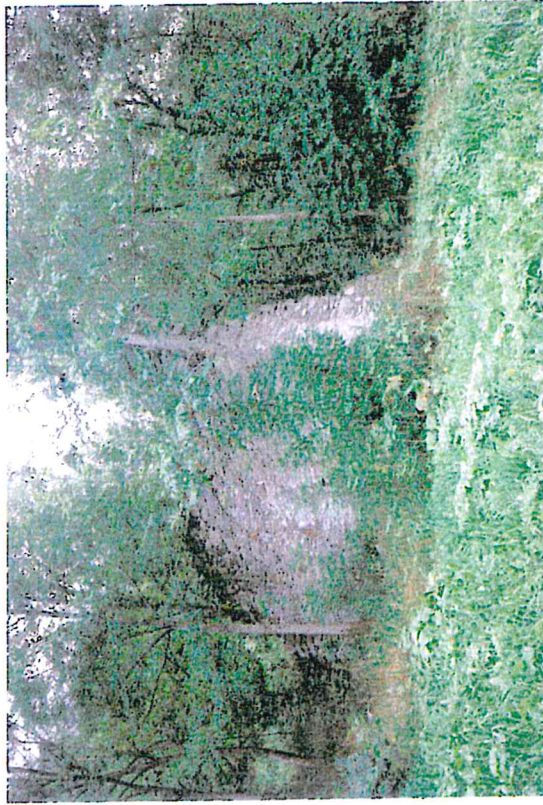
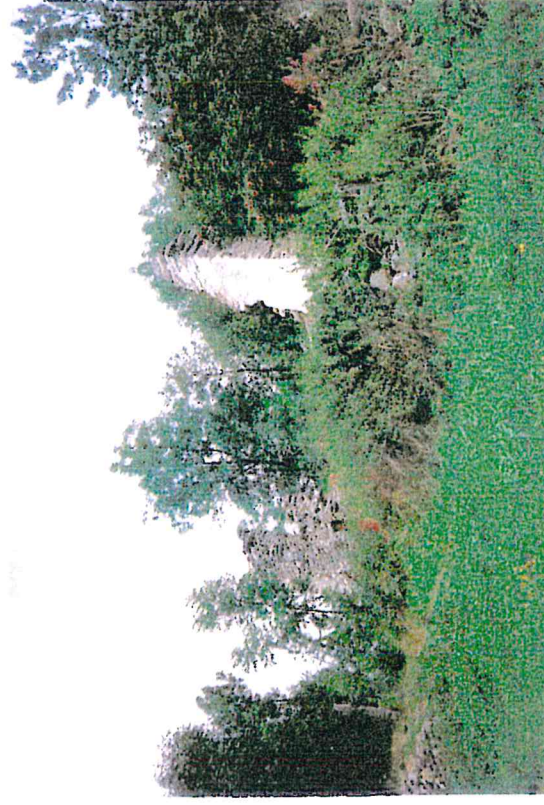
**CHALET DES RECHES (RUINE)**  
Commune de Landry août 1996

Eau : non  
Electricité : non  
Sanitaires : non  
Assainissement : non

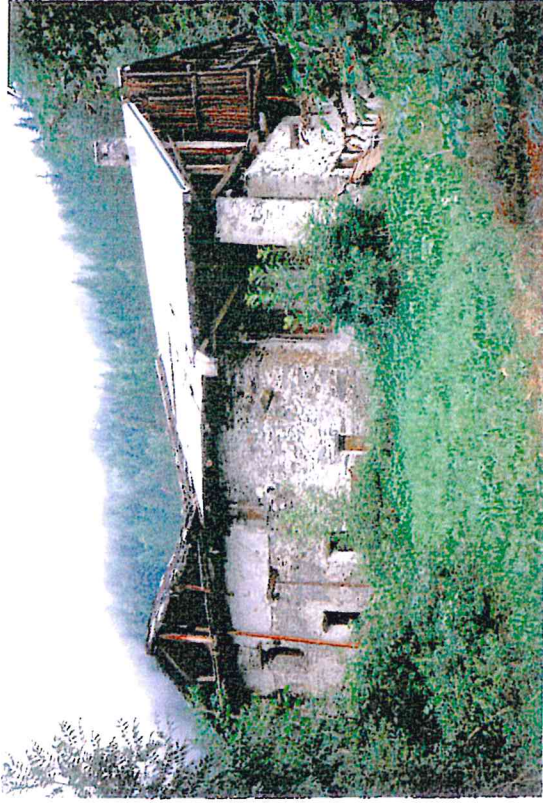
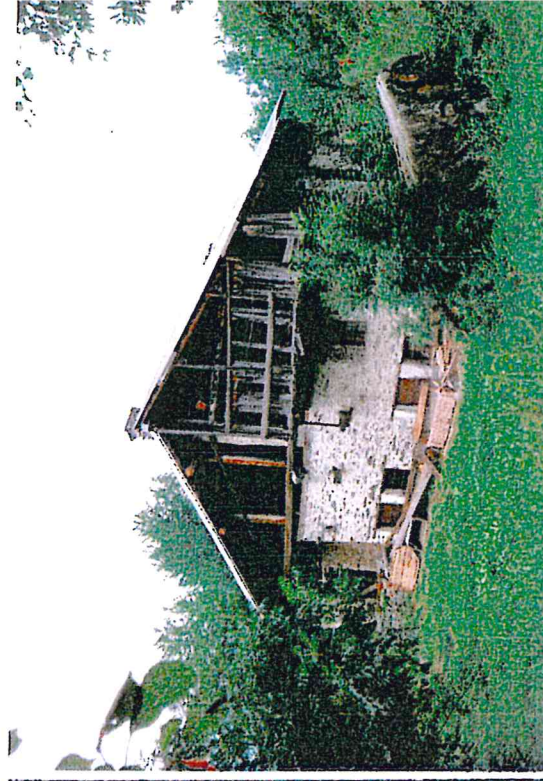
F2

**CHALET DES RECHES**  
Commune de Landry août 1996

Aspect général : semblable à l'origine  
Etat général : mauvais  
Façades : pierres, crépi, colonnes, bardage, madriers  
Toiture : tôles(moyen), lauzes(moyen), 1 cheminée  
Sens du faitage principal : perpendiculaire  
aux courbes de niveau  
Ouvertures :  
- portes : 8 en bois à linteaux  
- fenêtres : 8 en bois

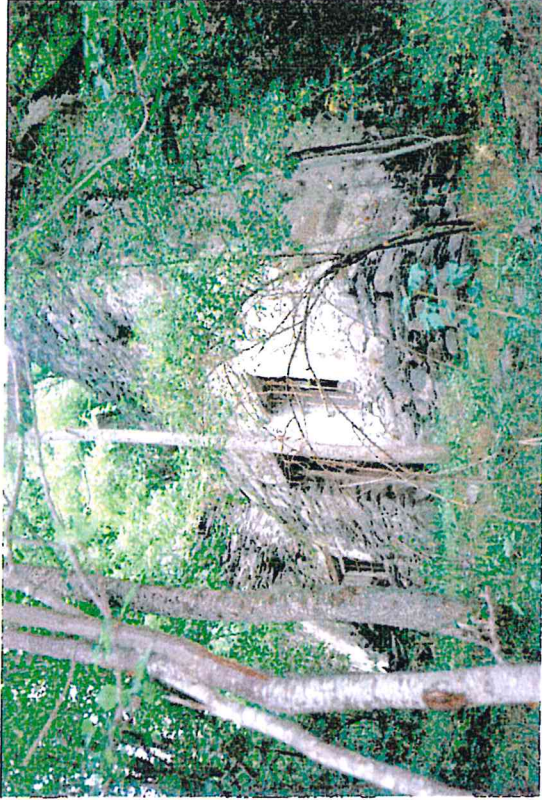
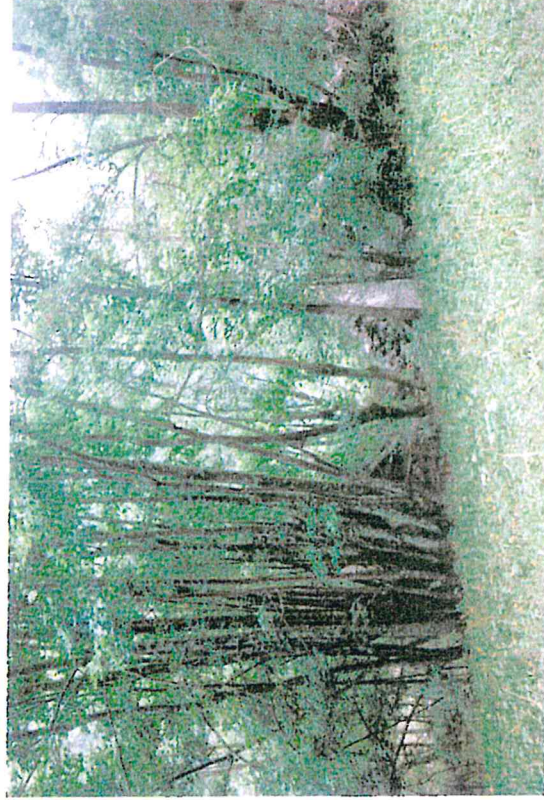
GI

**CHALET DES COTES (RUINE)**  
Commune de Landry, août 1996

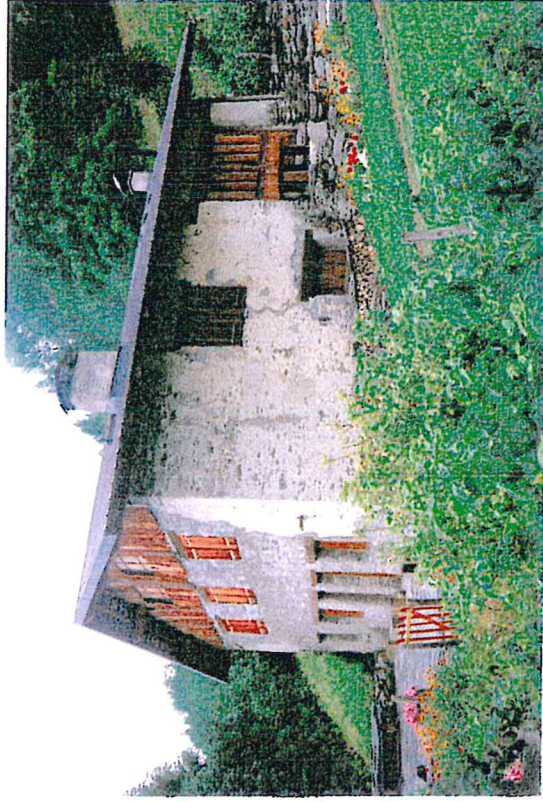
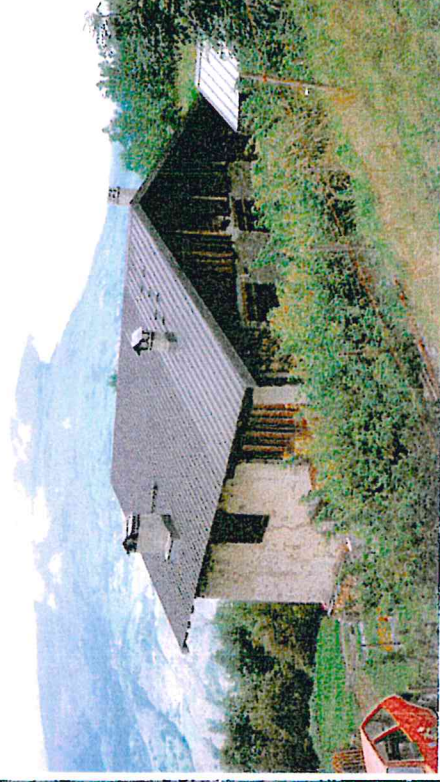
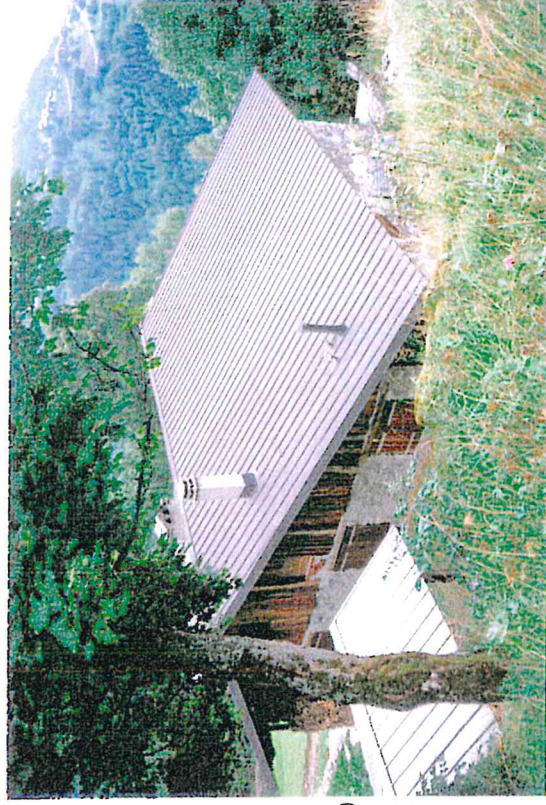
## CHALET DES COTES

Aspect général : différent de l'origine (avancement disparu)  
État général : bon  
Façades : pierres, crépi, moellons, bardage, madriers  
Toiture : tôles(bon), 2 cheminées  
Sens du faîtage principal : perpendiculaire  
aux courbes de niveau  
Ouvertures :  
- portes : 3 en bois à linteaux  
- fenêtres : 15 en bois

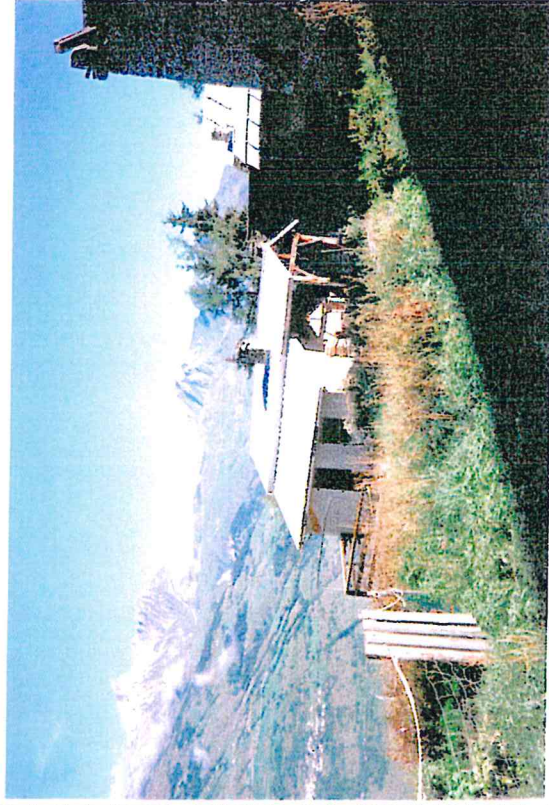
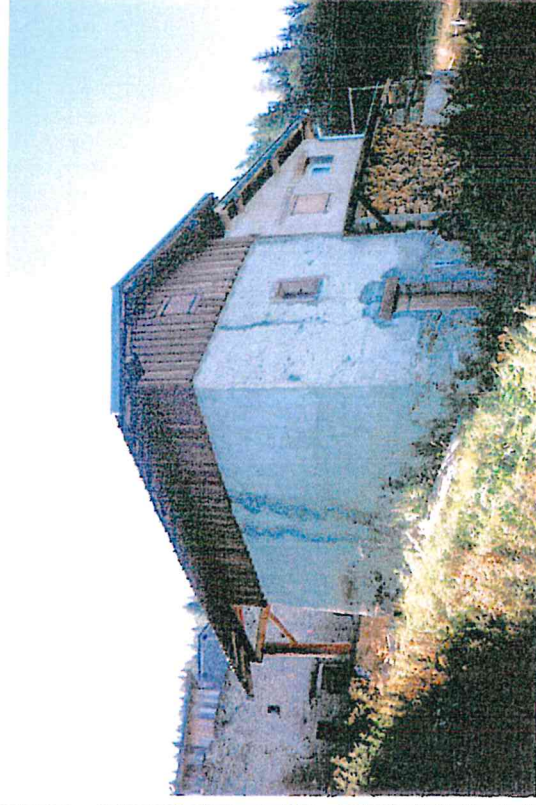
## CHALET DES CHARMETTES

Aspect général : semblable à l'origine  
Etat général : bon  
Façades : pierres, crépi  
Toiture : tôles(bon), 1 cheminée  
Sens du faîtage principal : perpendiculaire  
aux courbes de niveau  
Ouvertures :  
- portes : 3 en bois  
- fenêtres : 5 en bois à barreaux de fer (certaines)

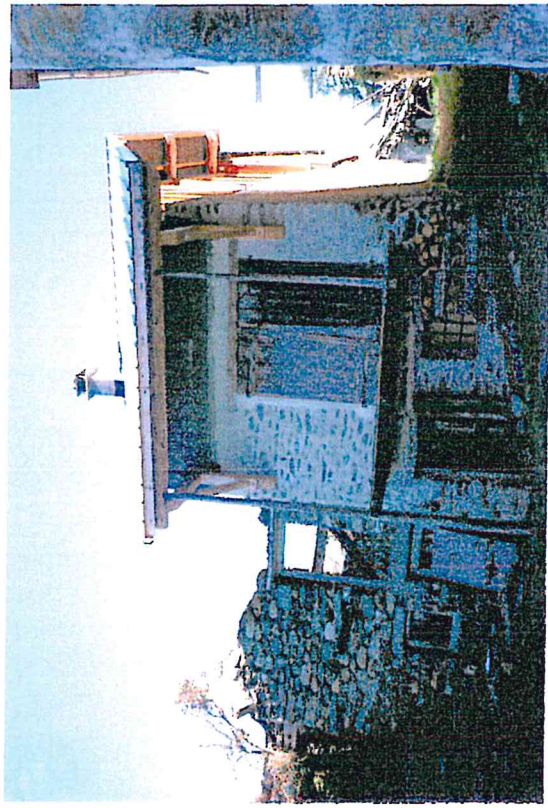
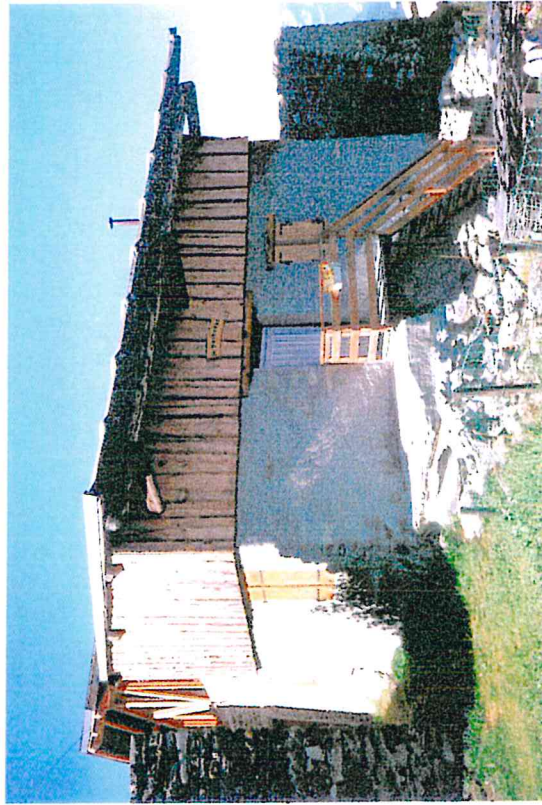
**CHALET DES CHARMETTES**  
Commune de Landry, août 1996

Aspect général : semblable à l'origine  
État général : bon  
Façades : pierres, crépi, moellons, béton, bardage, madriers  
Toiture : tôles(bon), 2 cheminées  
Sens du faîtage principal : perpendiculaire  
aux courbes de niveau  
Ouvertures :  
- portes : 5 en bois à linteaux  
- fenêtres : 6 en bois à barreaux de fer (certains)

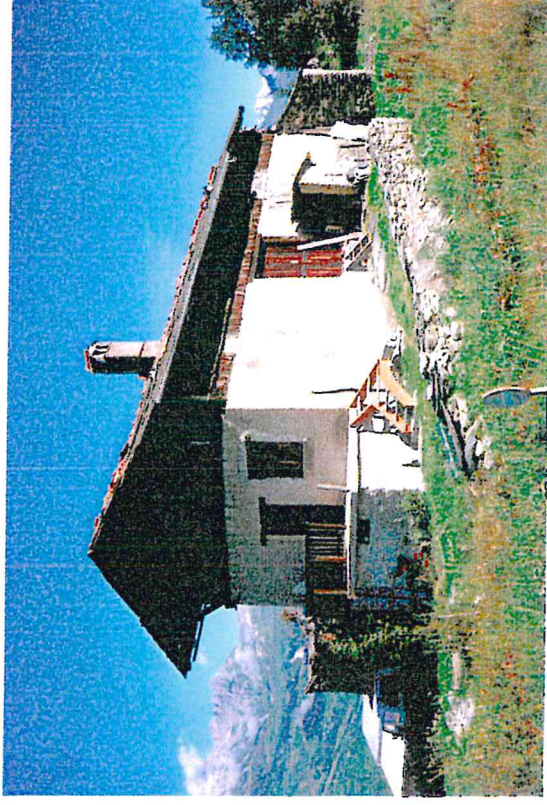
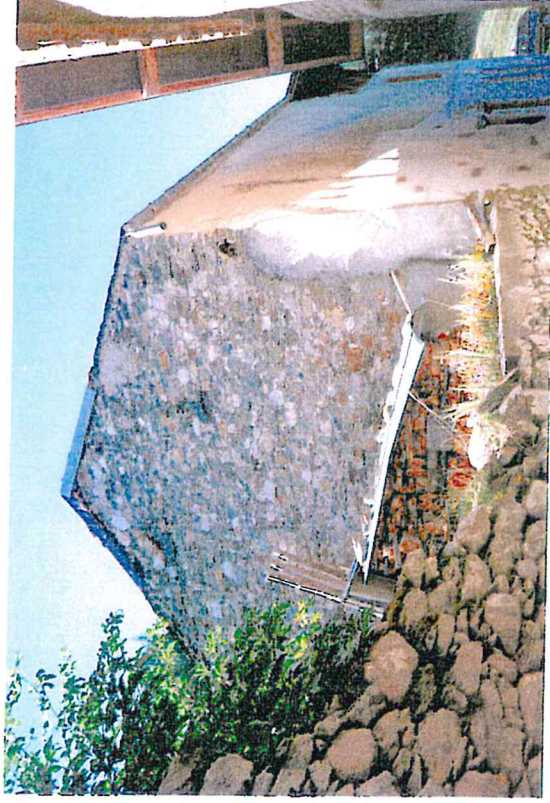
**CHALET DES CHARMETTES**  
**Commune de Landry, août 1996**

Aspect général : semblable à l'origine  
Etat général : moyen  
Façades : pierres, crépi, bardage, madriers  
Toiture : lauzes(moyen), tuiles(mauvais) 2 cheminées  
Sens du faîtage principal : parallèle  
aux courbes de niveau  
Ouvertures :  
- portes : 5 en bois à linteaux  
- fenêtres : 8 en bois à barreaux de fer (certaines)

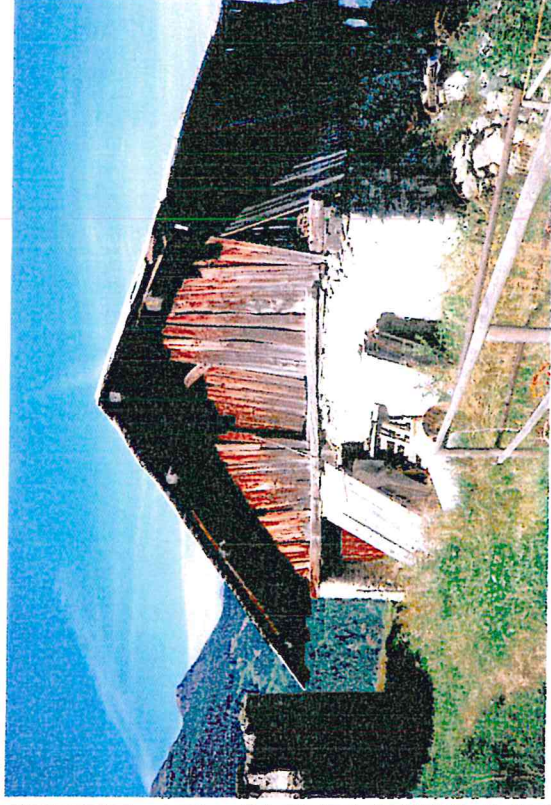
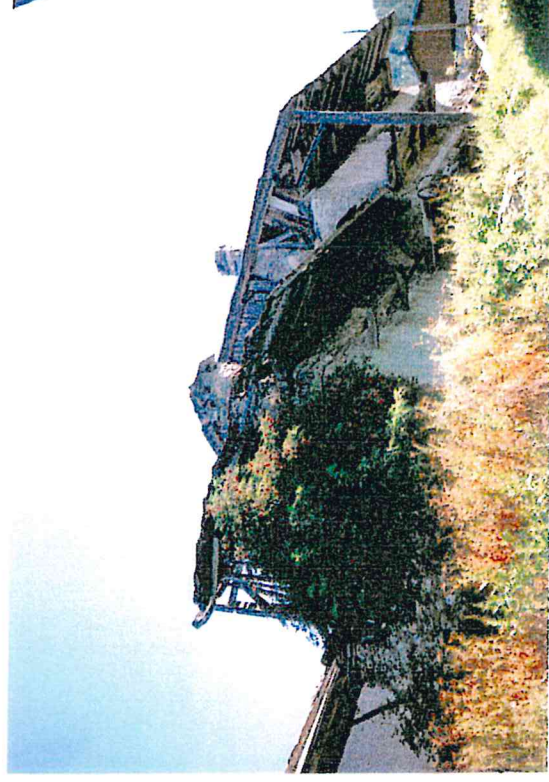
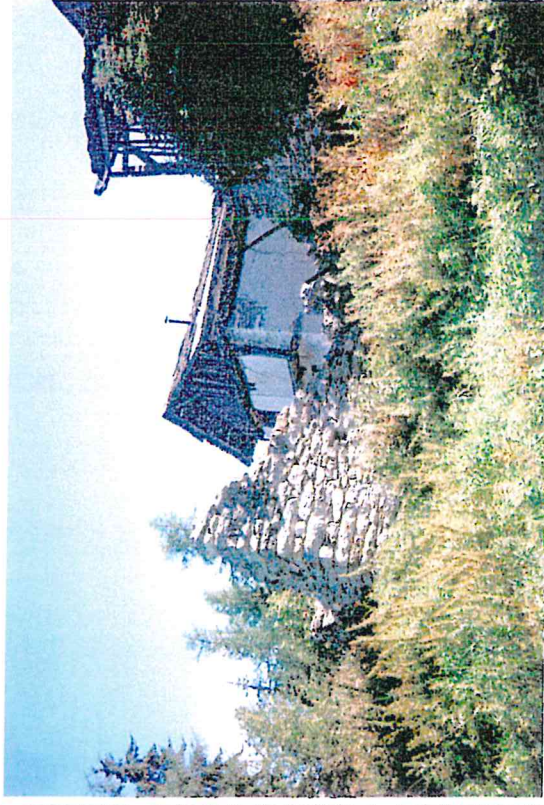
**CHALET DES CHARMETTES**  
**Commune de Landry, août 1996**

Aspect général : semblable à l'origine  
Etat général : moyen plus une partie en ruine  
Façades : pierres, crépi, bardage, madriers  
Toiture : tôles(moyen), 1 cheminée  
Sens du faîtage principal : perpendiculaire  
aux courbes de niveau  
Ouvertures :  
- portes : 4 en bois à linteaux  
- fenêtres : 3 en bois à barreaux de fer

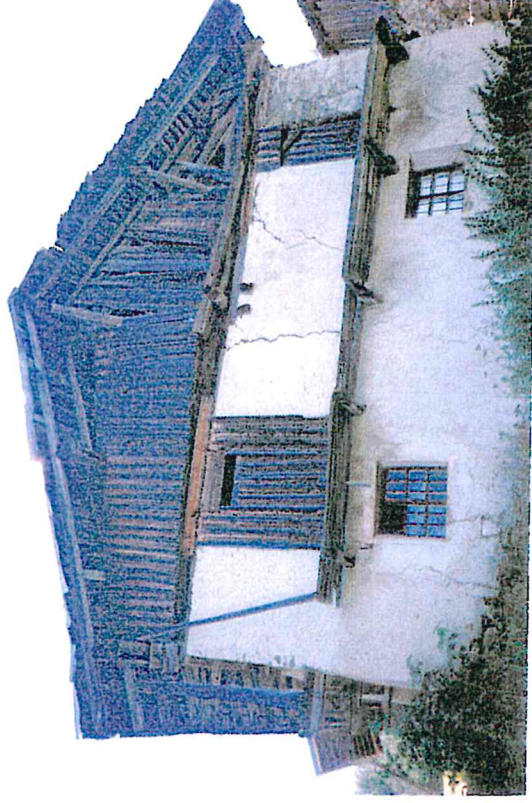
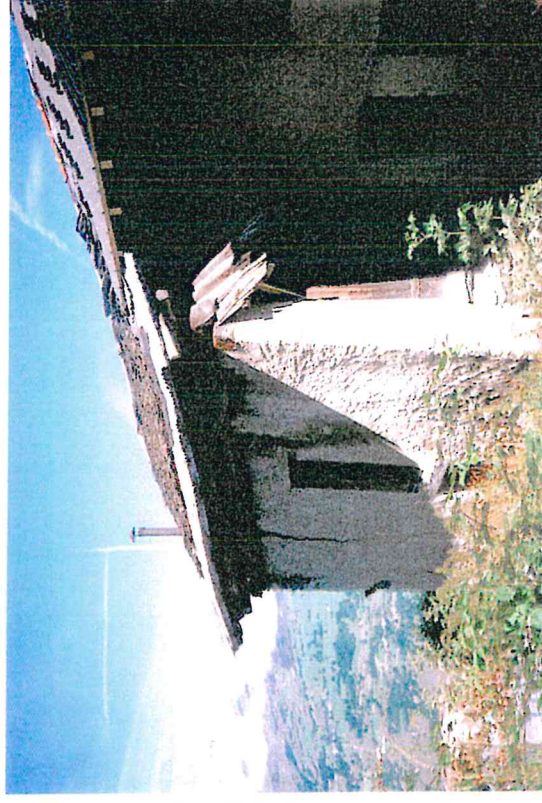
**CHALET DES CHARMETTES**  
Commune de Landry, août 1996

Aspect général : semblable à l'origine  
Etat général : mauvais  
Façades : pierres, crépi, madriers  
Toiture : tôles(moyen), lauzes(moyen), tuiles  
Sens du faîtage principal : perpendiculaire  
aux courbes de niveau  
Ouvertures :  
- portes : 2 en bois à linteaux  
- fenêtres : 1 en bois

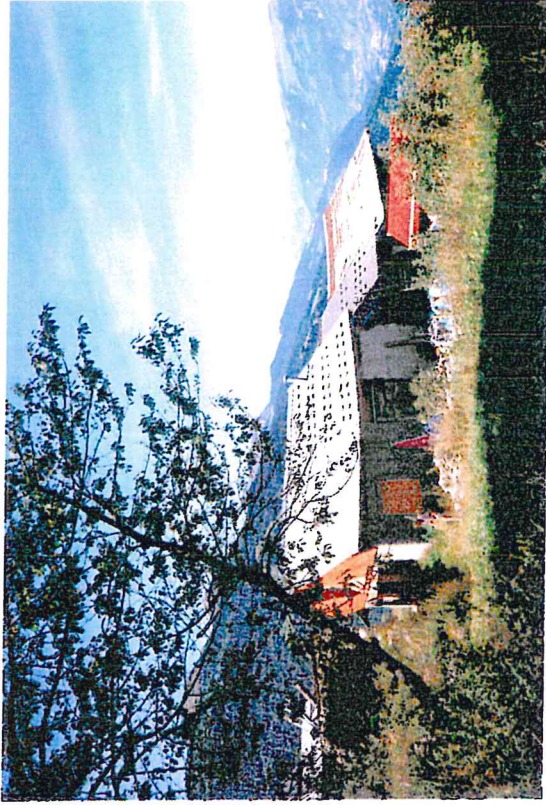
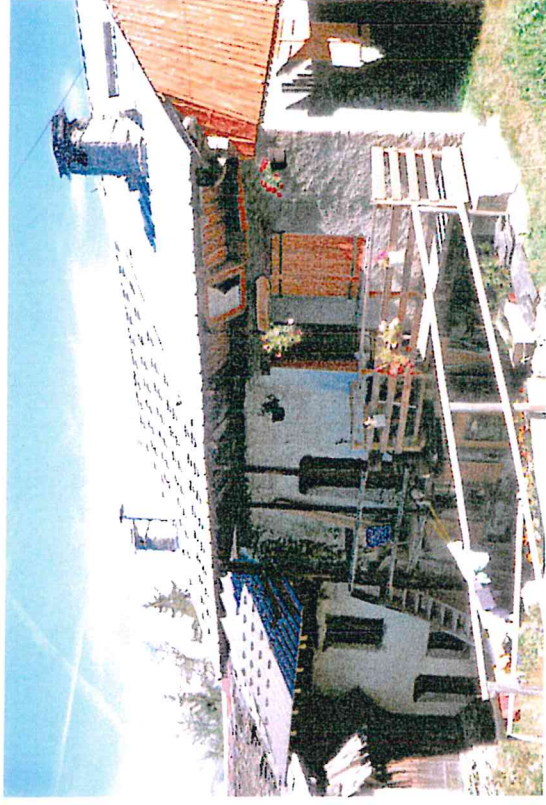
**CHALET DES CHARMETTES**  
Commune de Landry, août 1996

Aspect général : semblable à l'origine  
Etat général : bon  
Façades : pierres, crépi, bardage, madriers  
Toiture : tôles(bon), 3 cheminées  
Sens du faîtage principal : perpendiculaire  
aux courbes de niveau  
Ouvertures :

- portes : 6 en bois à linteaux
- fenêtres : 12 en bois à barreaux de fer (certaines)

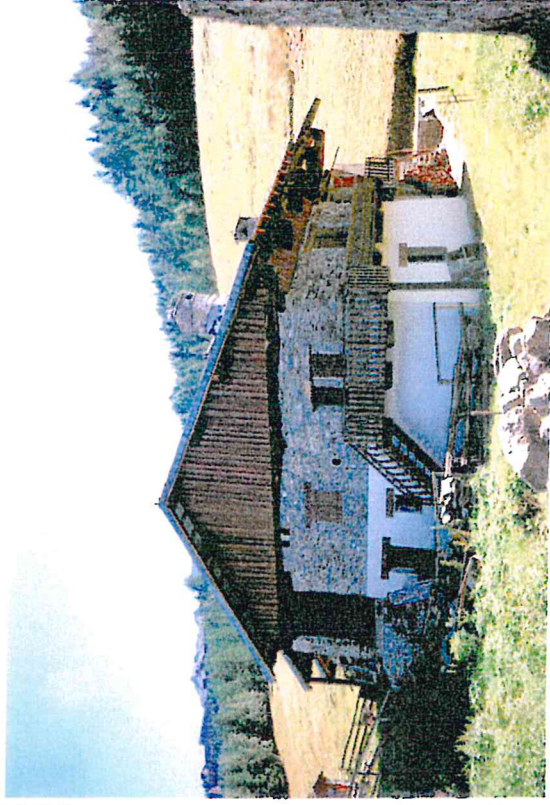
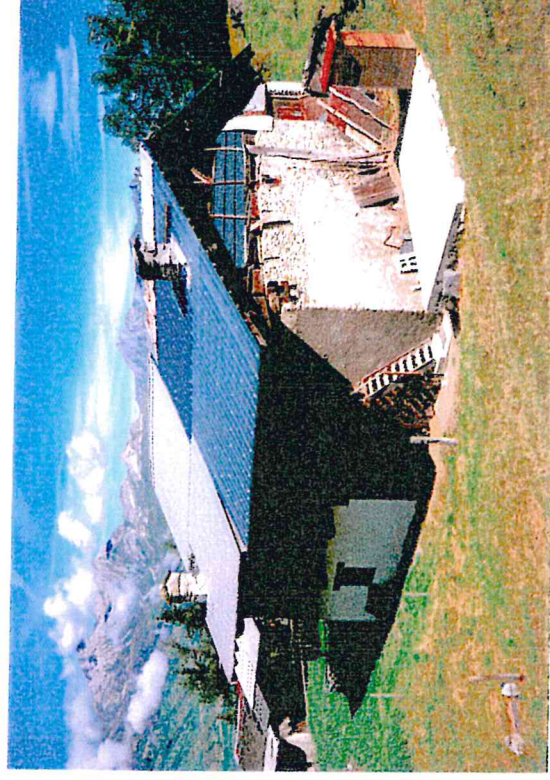
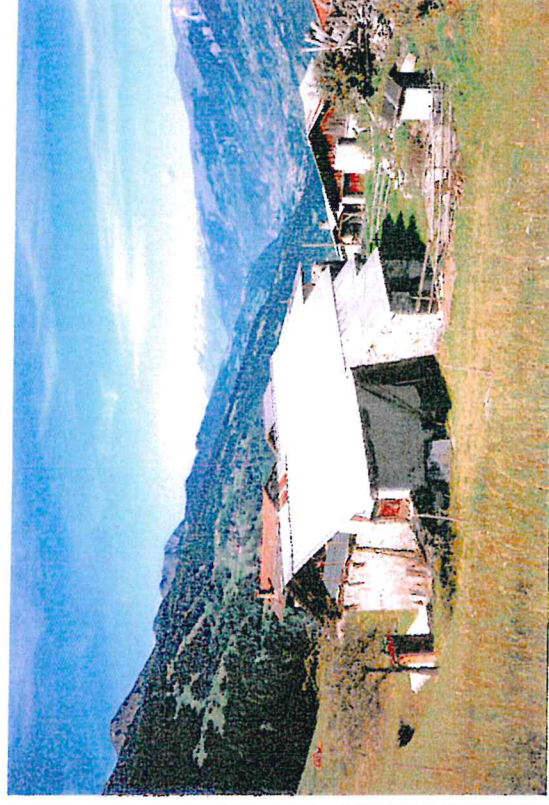
**CHALET DES CHARMETTES**  
Commune de Landry, août 1996

Aspect général : semblable à l'origine  
Etat général : bon  
Façades : pierres, crépi, bardage, madriers  
Toiture : tôles(bon), 2 cheminées  
Sens du faîtage principal : perpendiculaire  
aux courbes de niveau  
Ouvertures :  
- portes : 6 en bois à linteaux  
- fenêtres : 9 en bois à barreaux de fer (certaines)

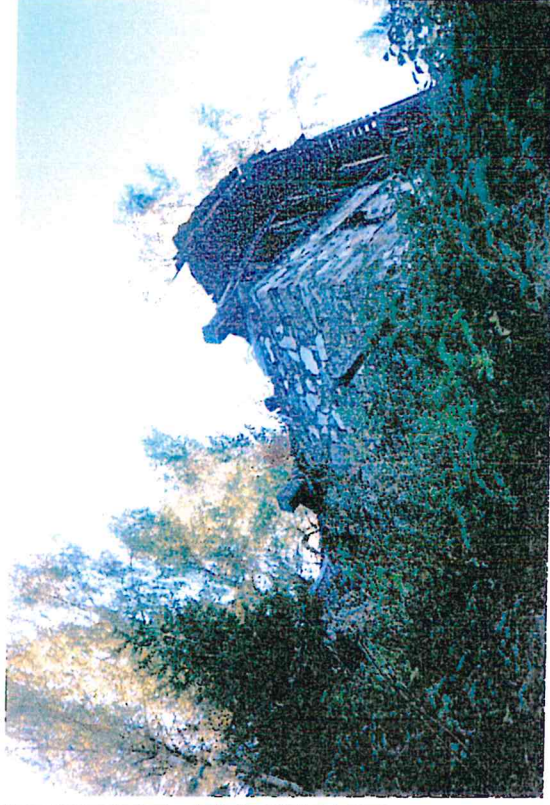
**CHALET DU GRAND DARBAIS**  
Commune de Landry, août 1996

Aspect général : semblable à l'origine  
État général : mauvais  
Façades : pierres, crépi, bardage, madriers  
Toiture : tôles (mauvais)  
Sens du faîtage principal : perpendiculaire  
aux courbes de niveau  
Ouvertures :  
- portes : 3 en bois à linteaux  
- fenêtres : 5 en bois

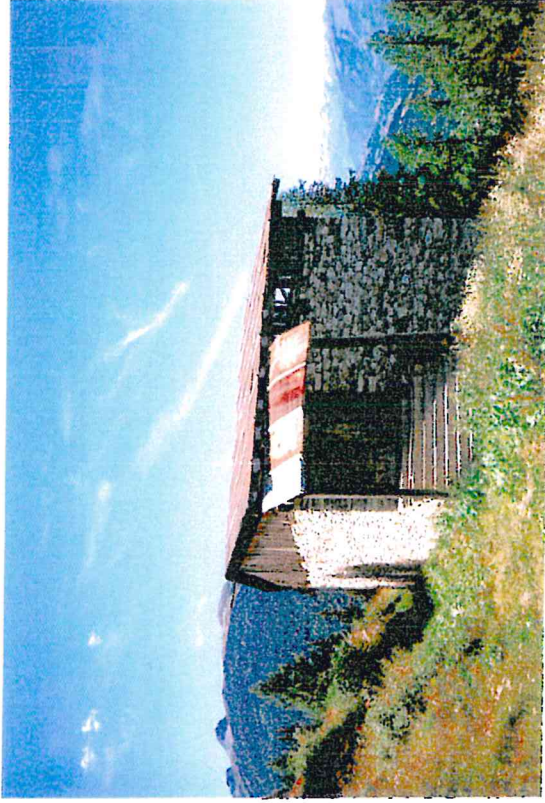
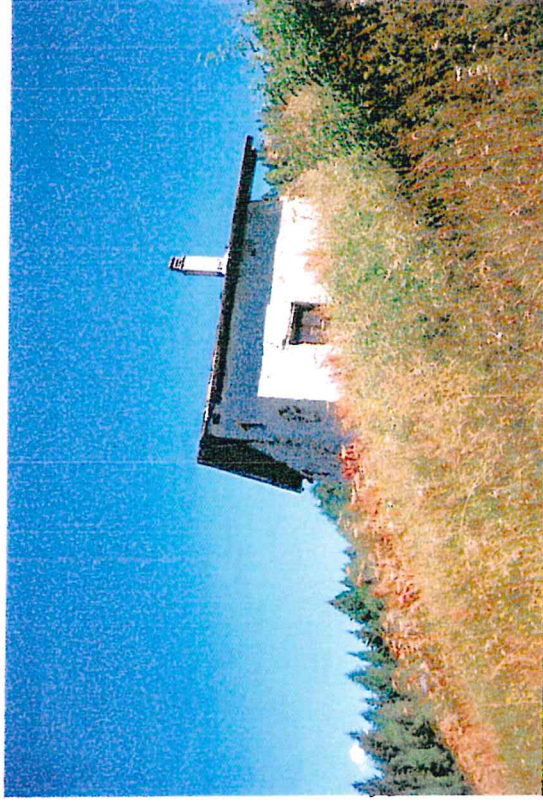
## CHALET DE RAGAIRON

Aspect général : semblable à l'origine  
Etat général : moyen  
Façades : pierres, crépi, bardage, madriers  
Toiture : tôles(moyen), 1 cheminée  
Sens du faîtage principal : parallèle  
aux courbes de niveau  
Ouvertures :  
- portes : 5 en bois à linteaux  
- fenêtres : 5 en bois à barreaux de fer

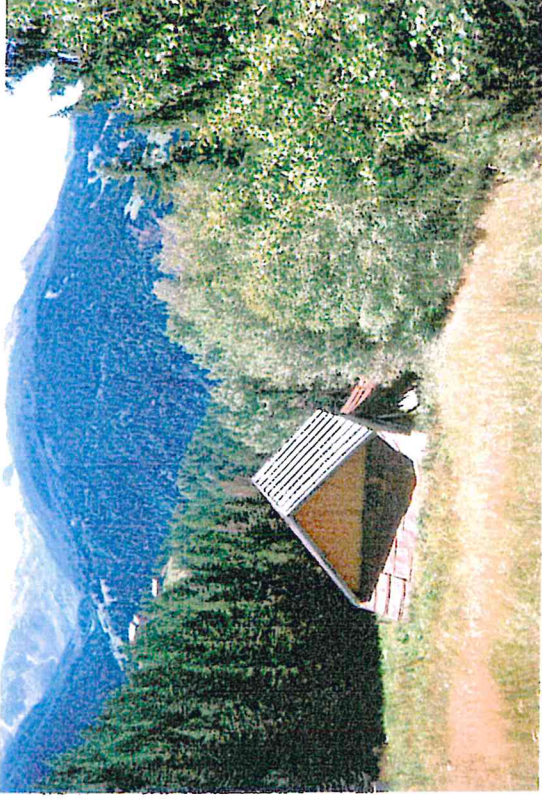
**CHALET DE LA COMBE**  
**Commune de Landry, août 1996**

Aspect général : semblable à l'origine  
Etat général : moyen  
Façades : pierres, crépi, bardage, madriers  
Toiture : tôles (moyen à mauvais)  
Sens du faîtage principal : perpendiculaire  
aux courbes de niveau  
Ouvertures :  
- portes : 2 en bois à linteaux  
- fenêtres : 3 en bois à barreaux de fer

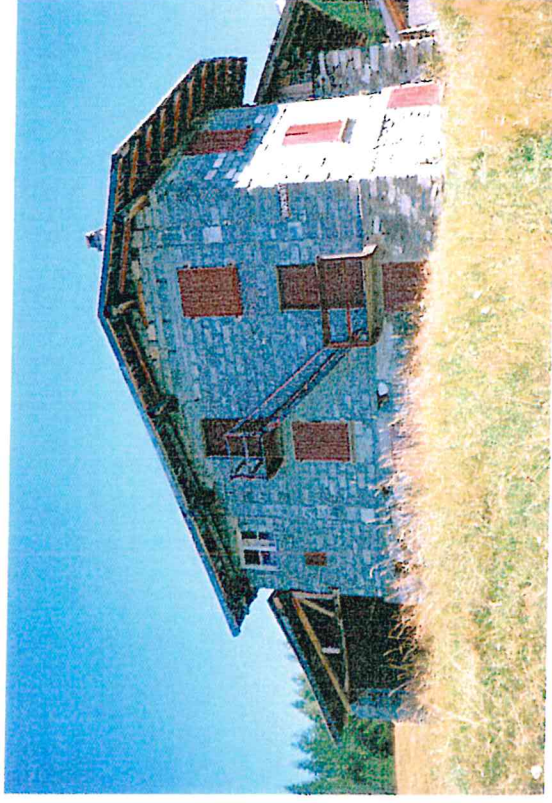
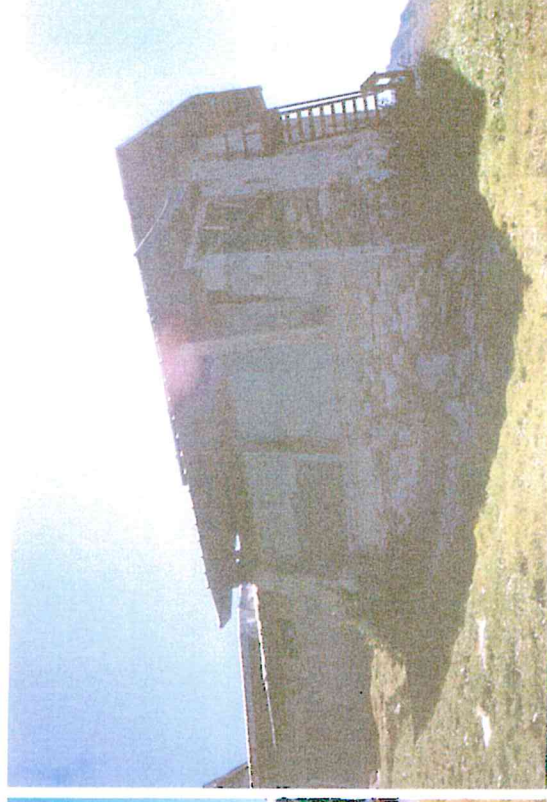
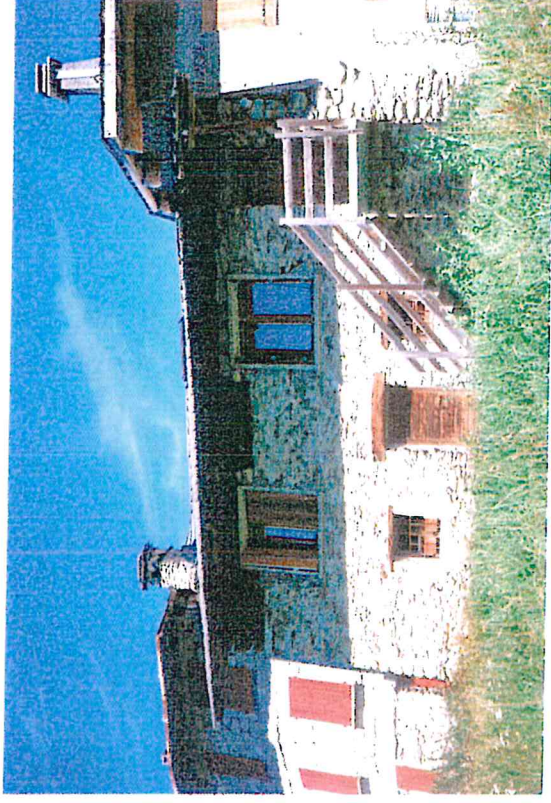
MI

Aspect général : semblable à l'origine  
État général : bon  
Façades : pierres, crépi, moellons, madriers  
Toiture : tôles(bon), 1 cheminée  
Sens du faîtage principal : perpendiculaire  
aux courbes de niveau  
Ouvertures :  
- portes : 5 en bois à linteaux  
- fenêtres : 16 en bois
