# INVENTAIRE GENERAL DES CHALETs D'ALPAGe

AOÛT 1996

Commune de LANDRY

INVENTAIRE GENERAL DES  
CHALETES D'ALPAGE  
DE  
LANDRY

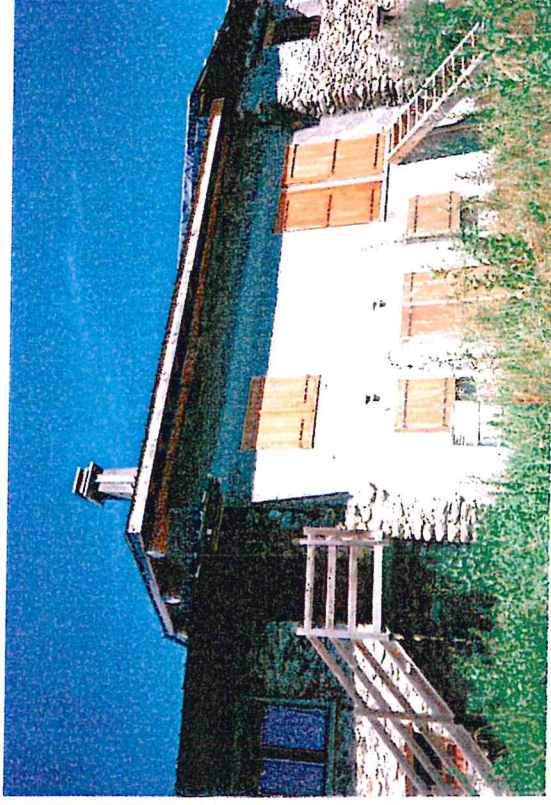
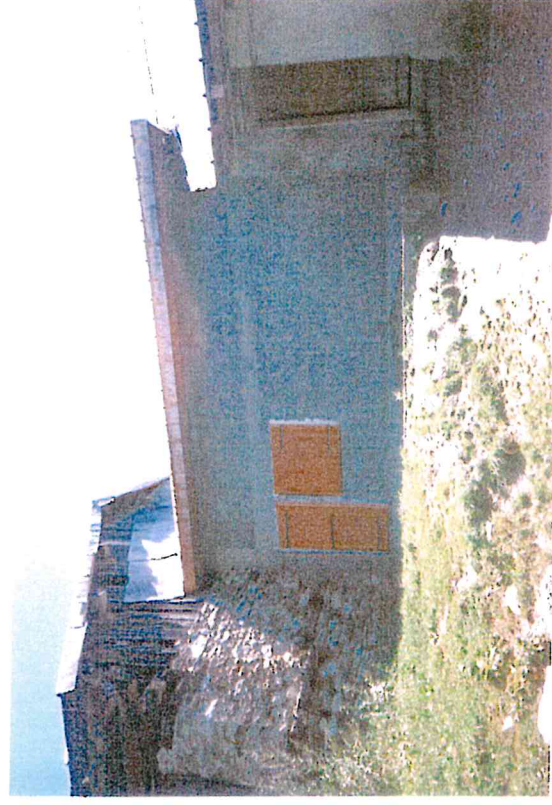
M2

**CHALET DE BARMONT**  
Commune de Landry, août 1996

Aspect général : semblable à l'origine  
Etat général : bon  
Façades : moellons, ciment, madriers  
Toiture : tôles(bon), 1 cheminée  
Sens du faîtage principal : perpendiculaire  
aux courbes de niveau  
Ouvertures :  
- portes : 2 en bois  
- fenêtres : 6 en bois

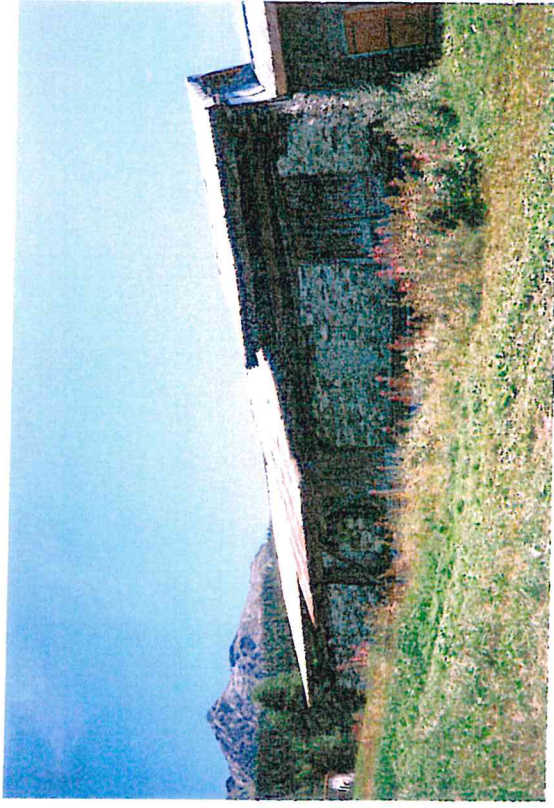
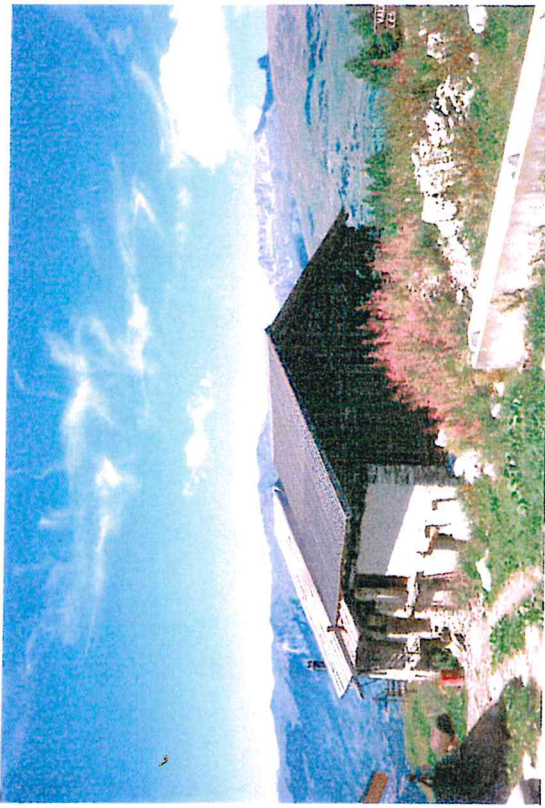
M3

**CHALET DE BARMONT**  
**Commune de Landry, août 1996**

Aspect général : semblable à l'origine  
Etat général : mauvais  
Façades : pierres, crépi, bardage, madriers  
Toiture : tôles(moyen), 1 cheminée  
Sens du faîtage principal : perpendiculaire  
aux courbes de niveau  
Ouvertures :  
- portes : 9 en bois à linteaux  
- fenêtres : 5 en bois

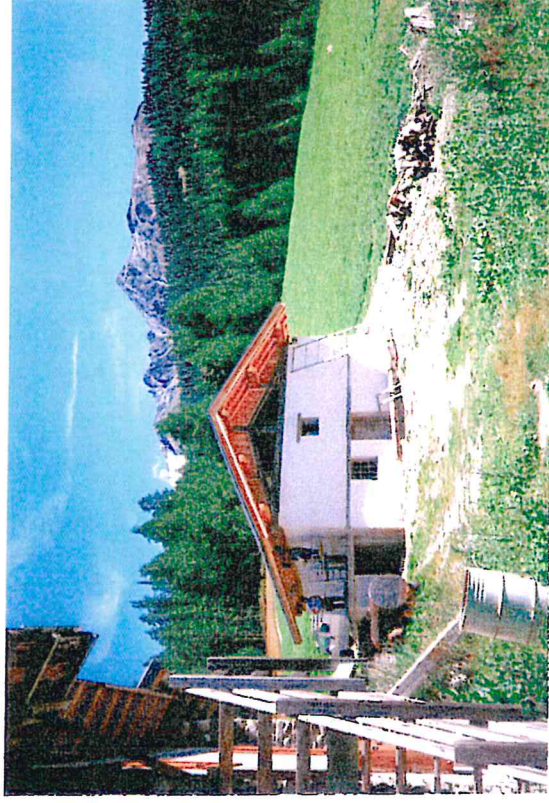
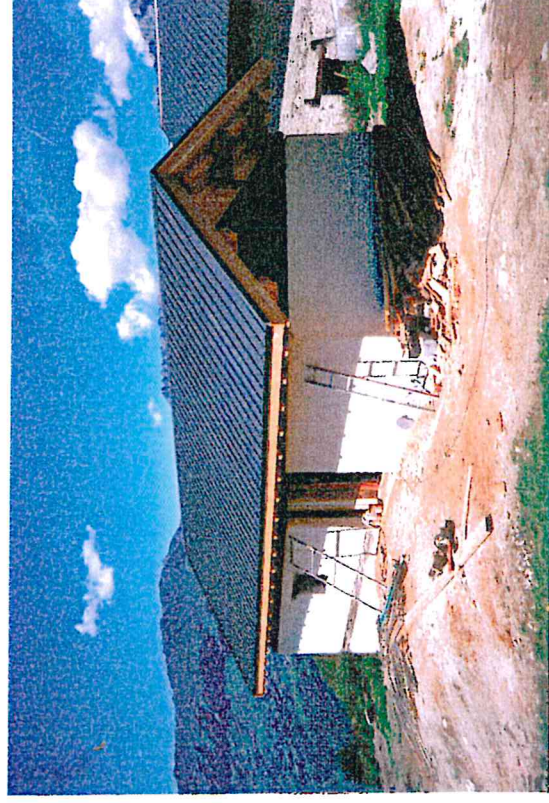
## CHALET DE BARMONT

Aspect général : semblable à l'origine

Etat général : en rénovation

Façades : crépi, moellons, bardage, madriers

Toiture : tôles(bon)

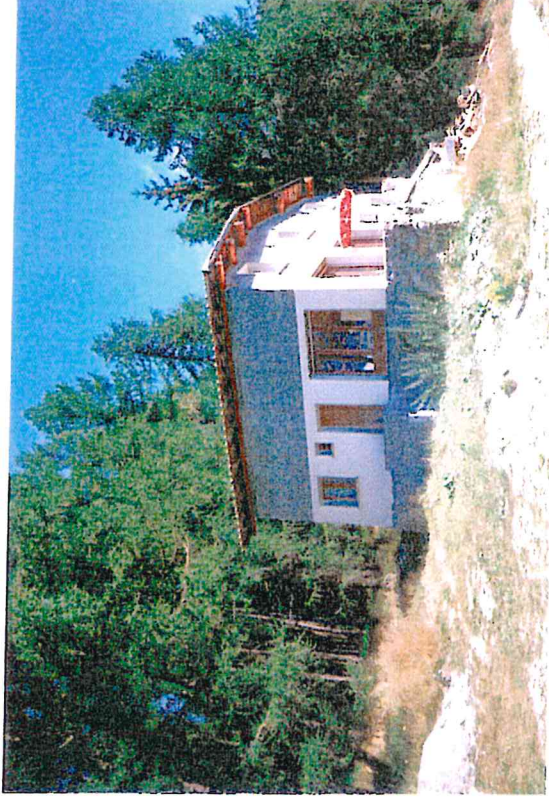
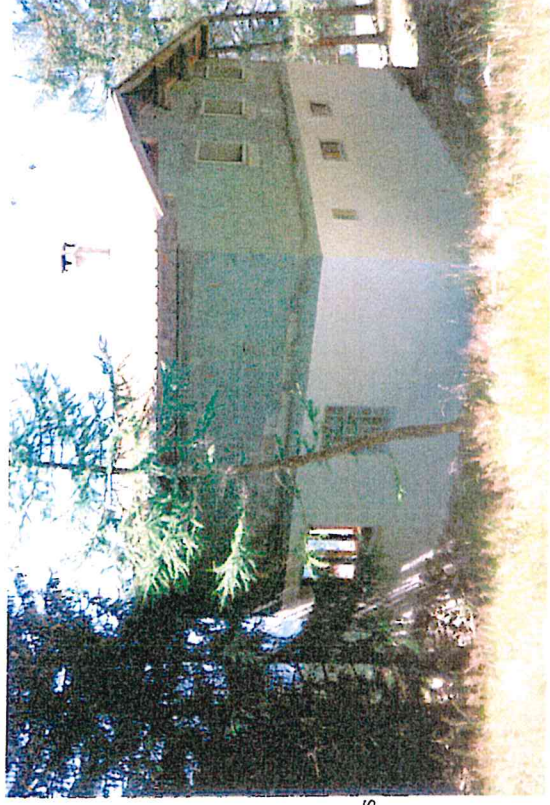
**CHALET DU VICAIRE**  
Commune de Landry, août 1996

Aspect général : semblable à l'origine  
Etat général : bon  
Façades : soubassement:pierres; crépi, moellons, madriers  
Toiture : tôles(bon), 1 cheminée  
Sens du faîtage principal : perpendiculaire  
aux courbes de niveau  
Ouvertures :  
- portes : 1 en bois à linteaux  
- fenêtres : 16 en bois

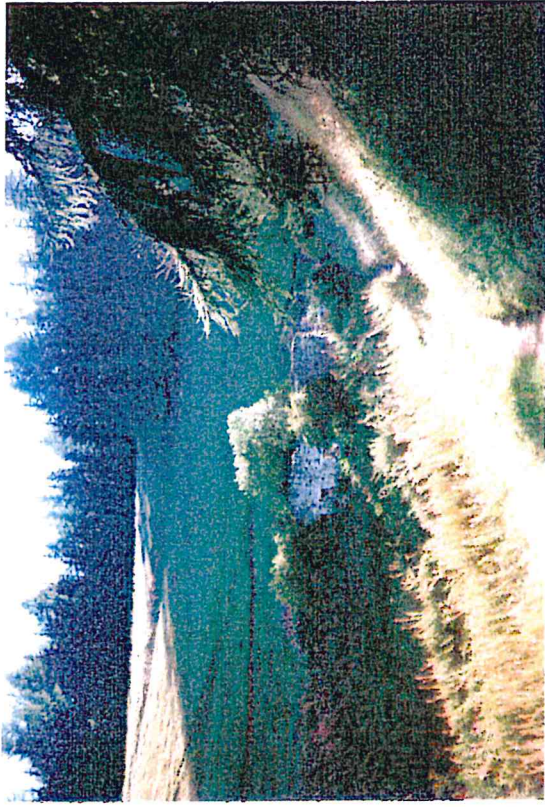
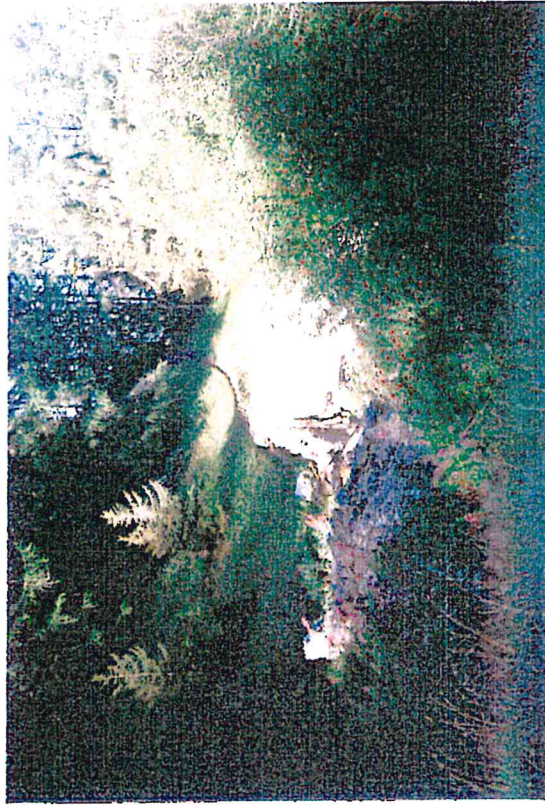
**CHALET DES ESSERTS (RUINE)**  
Commune de Landry, août 1996

A l'origine : chalet agricole et d'habitation  
Actuelle : abandonné

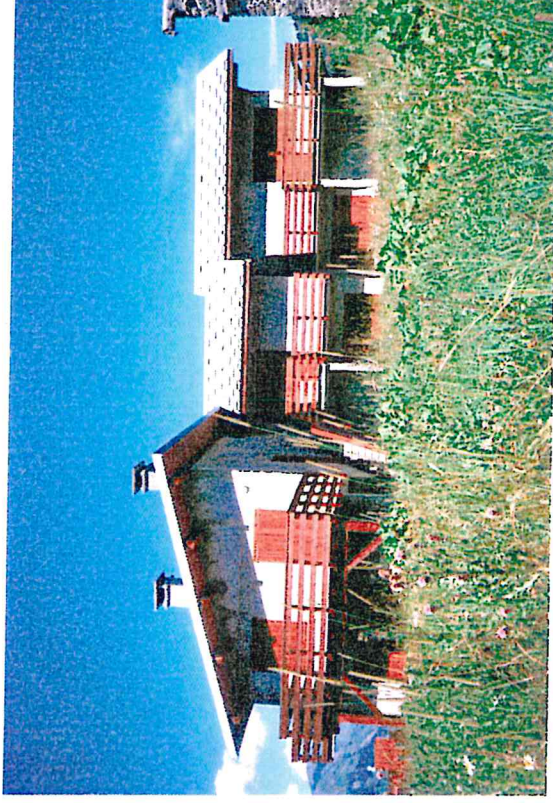
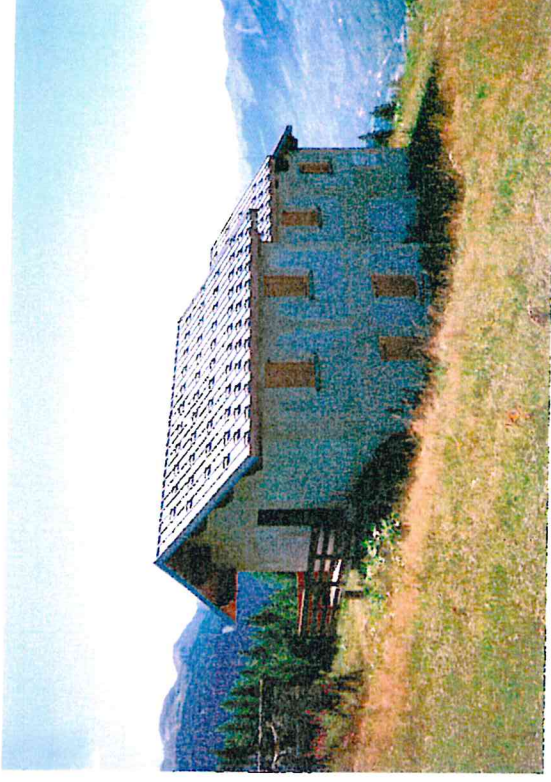
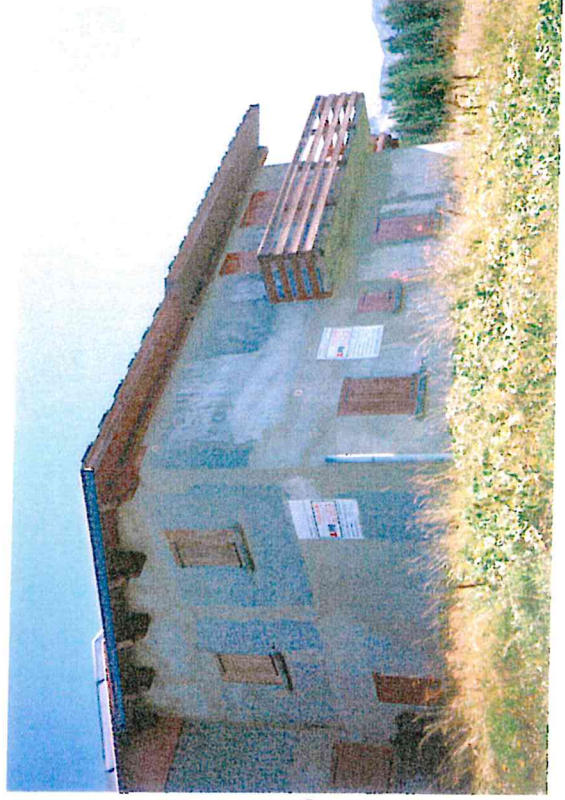
P1

Aspect général : différent de l'origine (reconstruction)  
Etat général : bon  
Façades : béton  
Toiture : tôles(bon), 2 cheminées  
Sens du faîtage principal : perpendiculaire  
aux courbes de niveau  
Ouvertures :  
- portes : 8 en bois  
- fenêtres : 22 en bois

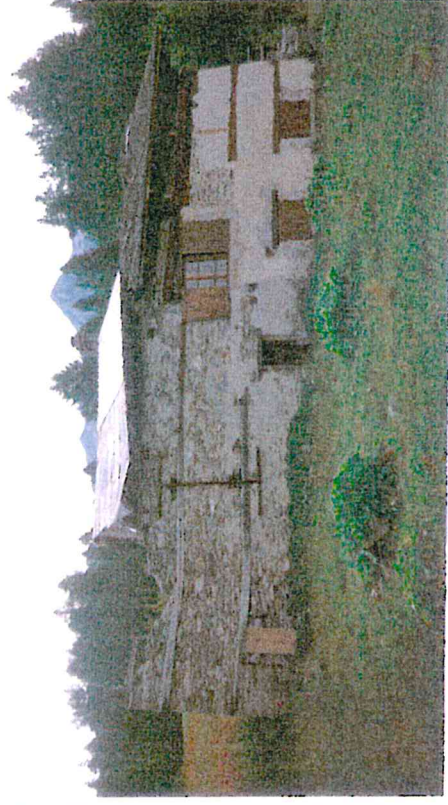
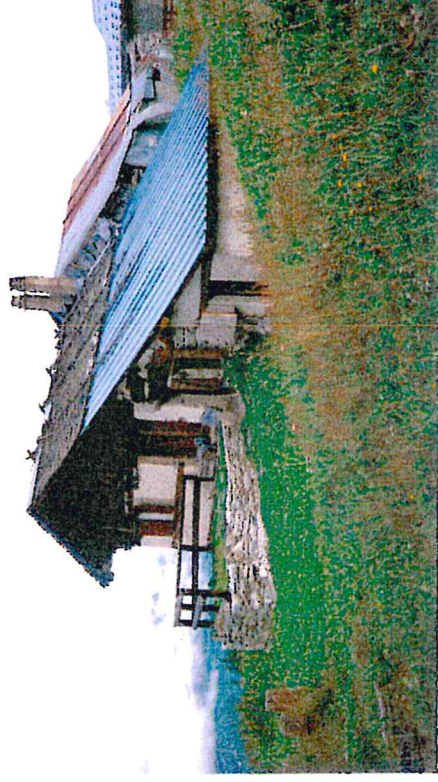
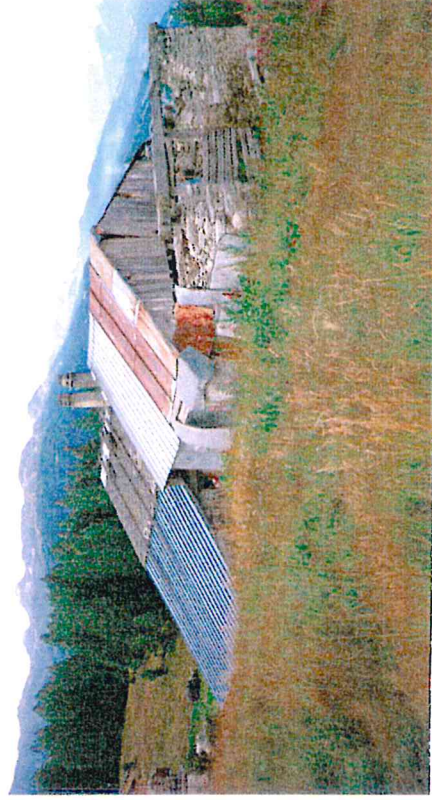
P2

Aspect général : semblable à l'origine  
Etat général : moyen plus une partie en ruine  
Façades : pierres, crépi, madriers  
Toiture : tôles(mauvais), lauzes(moyen), 2 cheminées  
Sens du faîtage principal : parallèle  
aux courbes de niveau  
Ouvertures :  
- portes : 6 en bois à linteaux  
- fenêtres : 10 en bois à barreaux de fer

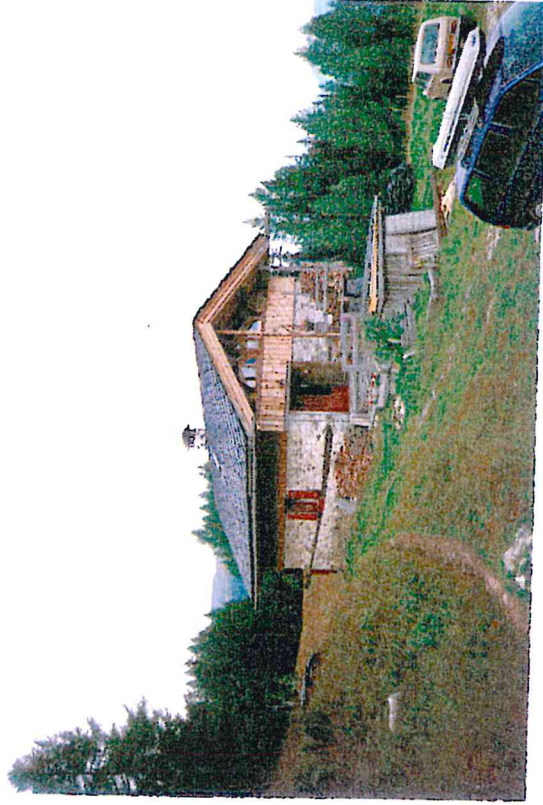
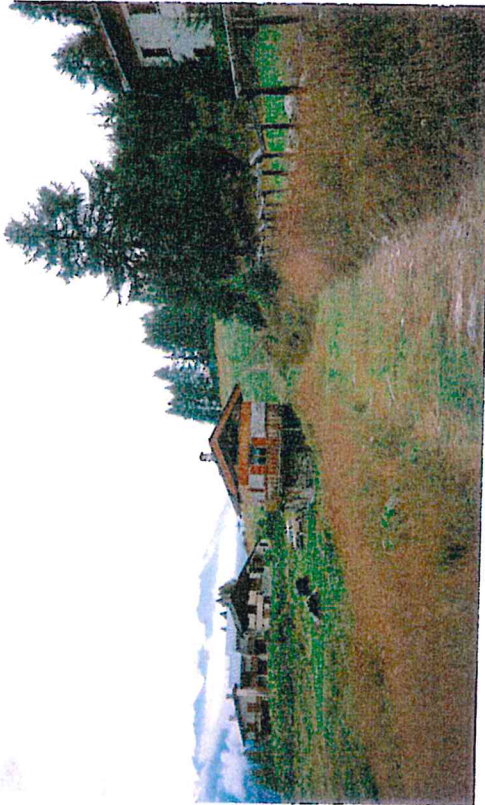
P3

Aspect général : semblable à l'origine  
Etat général : bon  
Façades : pierres, crépi, bardage, madriers  
Toiture : lauzes(bon), 1 cheminée  
Sens du faîtage principal : parallèle  
aux courbes de niveau  
Ouvertures :  
- portes : 4 en bois à linteaux  
- fenêtres : 10 en bois

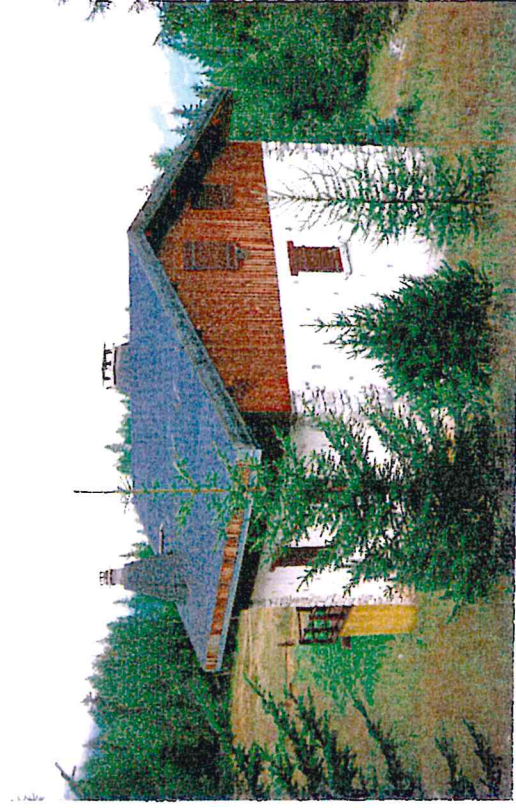
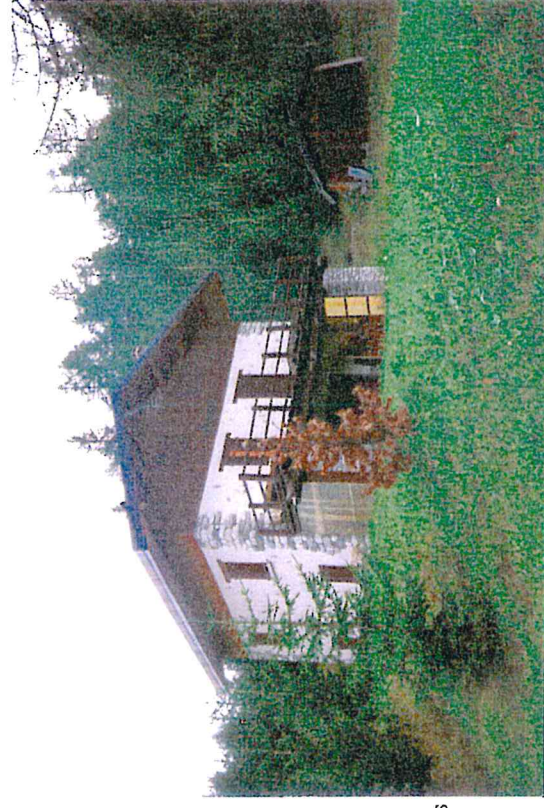
Aspect général : semblable à l'origine  
Etat général : bon  
Façades : pierres, crépi, bardage, madriers  
Toiture : bardeaux canadiens(bon), 2 cheminées  
Sens du faîtage principal : parallèle  
aux courbes de niveau  
Ouvertures :  
- portes : 1 en bois à linteaux  
- fenêtres : 13 en bois

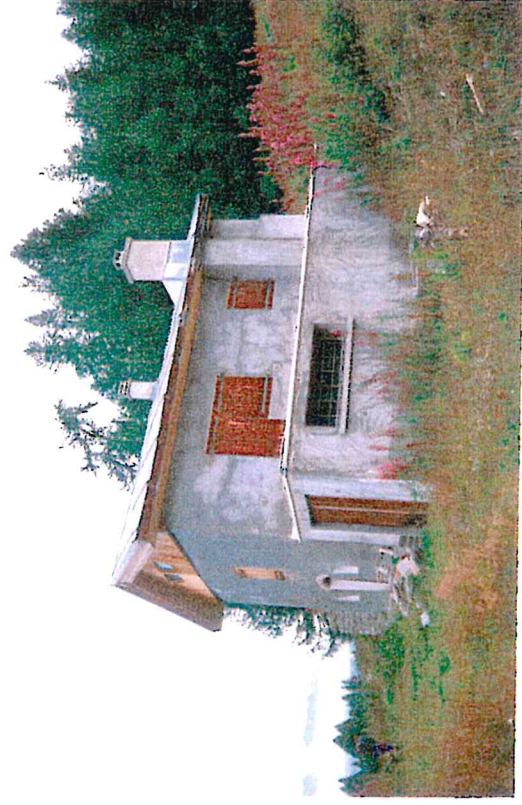
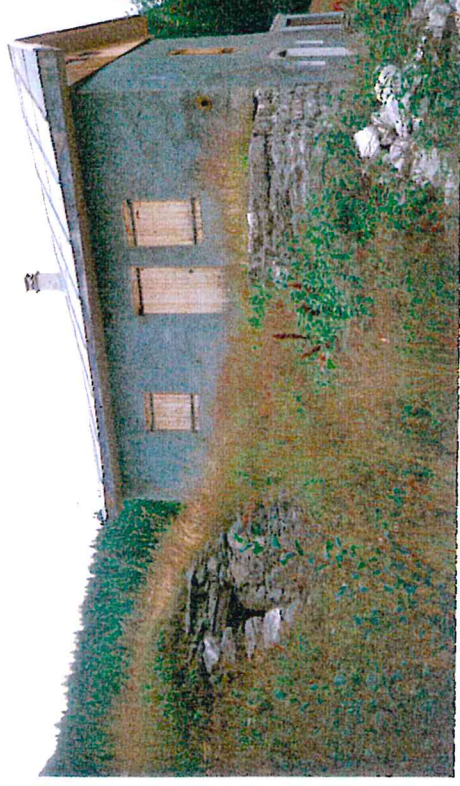
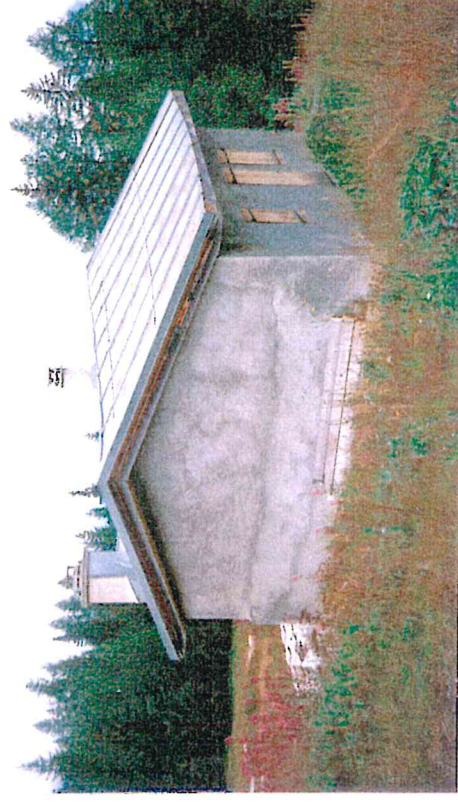
Aspect général : semblable à l'origine  
État général : bon  
Façades : béton  
Toiture : tôles(moyen), 2 cheminées  
Sens du faitage principal : perpendiculaire  
aux courbes de niveau  
Ouvertures :  
- portes : 4 en bois  
- fenêtres : 9 en bois

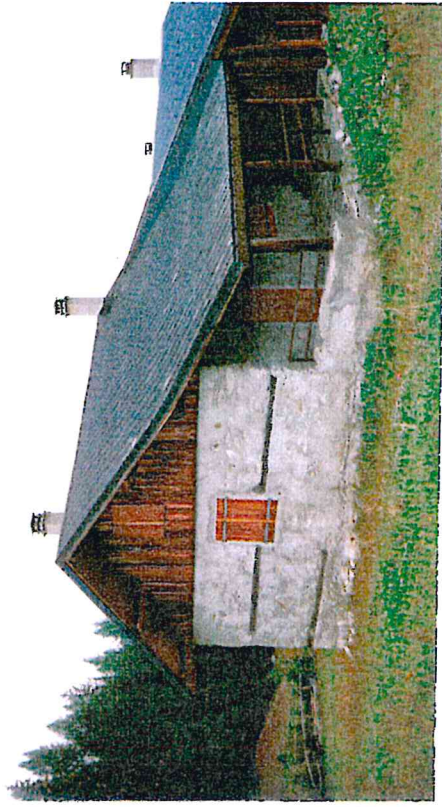
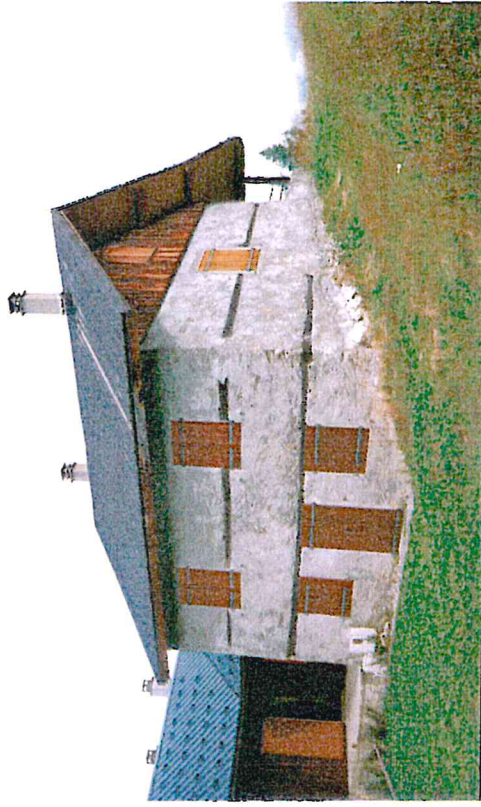
Aspect général : semblable à l'origine  
Etat général : bon  
Façades : pierres, crépi, bardage, madriers  
Toiture : tôles(bon), 2 cheminées  
Sens du faîtage principal : perpendiculaire  
aux courbes de niveau  
Ouvertures :  
- portes : 2 en bois à linteaux  
- fenêtres : 7 en bois

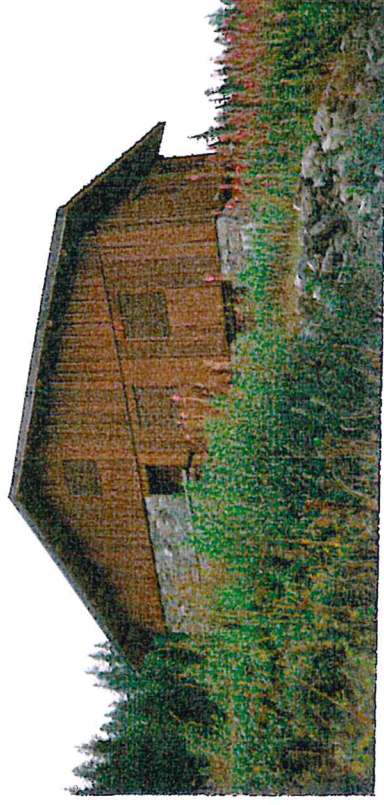
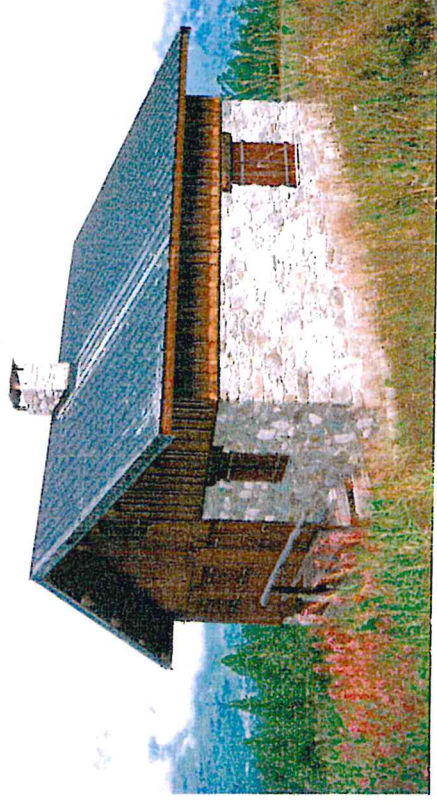
R3

Aspect général : semblable à l'origine  
Etat général : bon  
Façades : pierres, bois  
Toiture : tôles(bon), 1 cheminée  
Sens du faîtage principal : parallèle  
aux courbes de niveau  
Ouvertures :  
- portes : 3 en bois  
- fenêtres : 18 en bois

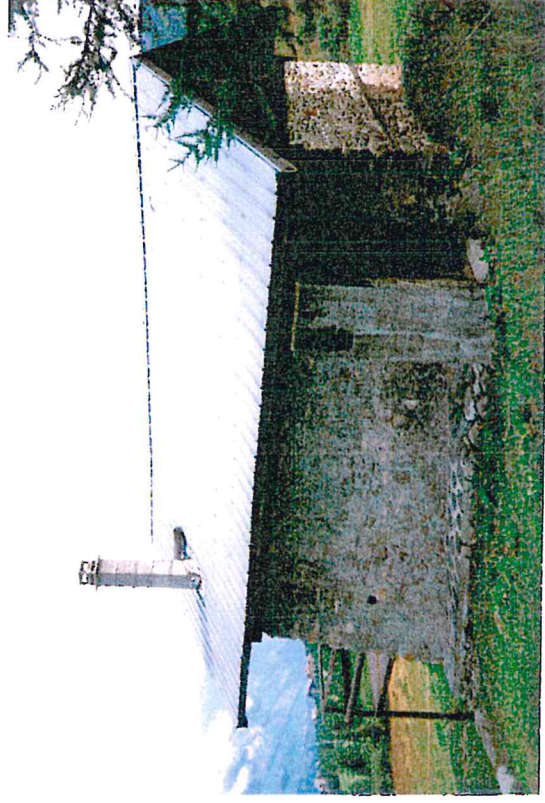
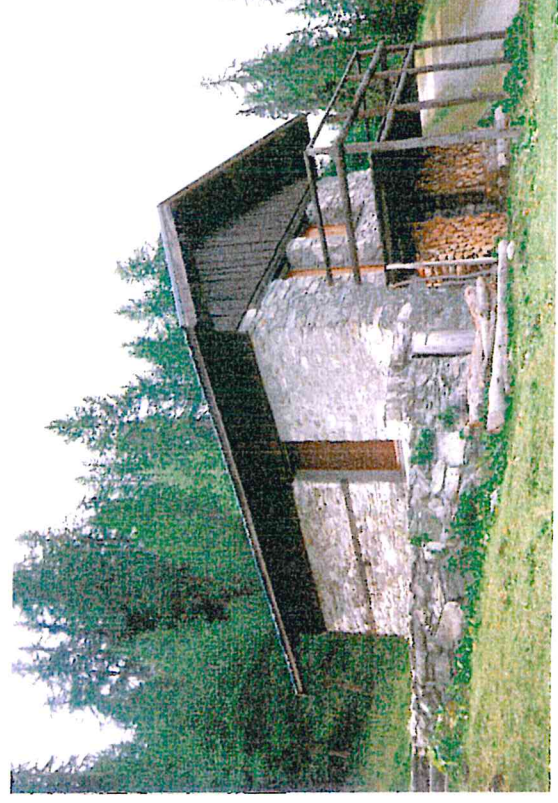
Aspect général : semblable à l'origine  
Etat général : bon  
Façades : pierres, crépi, bardage, madriers  
Toiture : tôles(bon), 1 cheminée  
Sens du faîtage principal : perpendiculaire  
aux courbes de niveau  
Ouvertures :  
- portes : 4 en bois à linteaux  
- fenêtres : 2 en bois

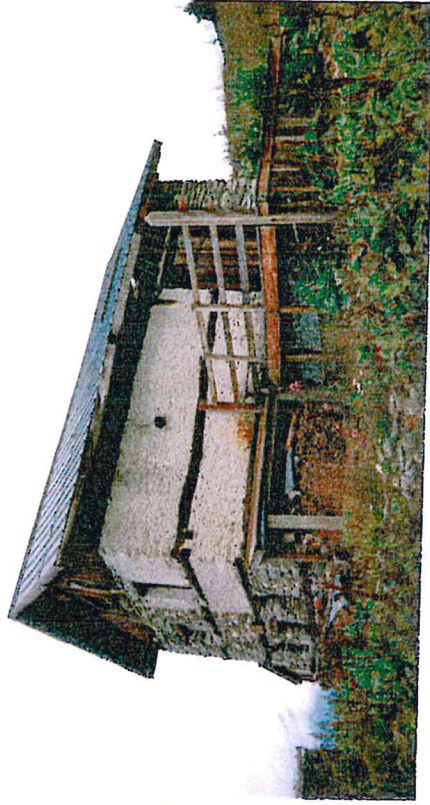
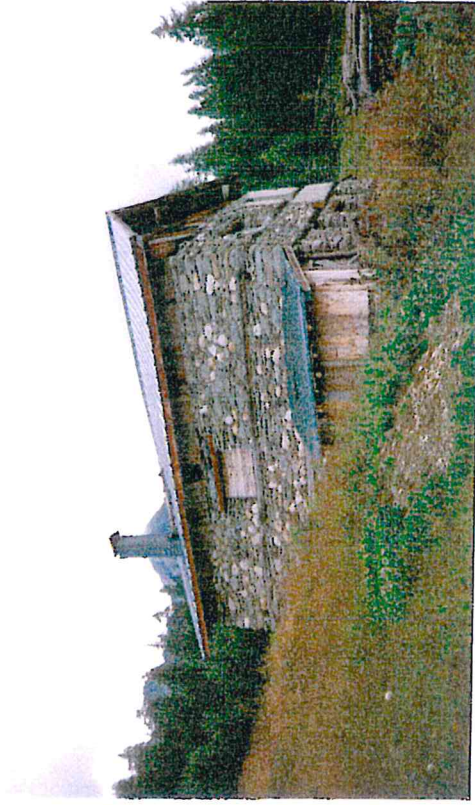
**CHALET DE PRAZ CARTAN**  
Commune de Landry, août 1996

Aspect général : semblable à l'origine  
État général : moyen  
Façades : pierres, crépi  
Toiture : tôles(bon), 1 cheminée  
Sens du faîtage principal : perpendiculaire  
aux courbes de niveau  
Ouvertures :  
- portes : 2 en bois à linteaux  
- fenêtres : 7 en bois dont 1 à barreaux de fer

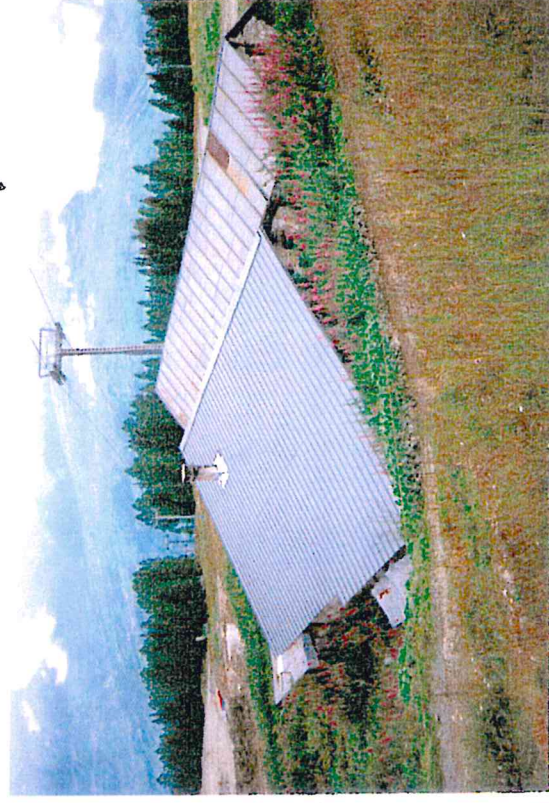
Aspect général : semblable à l'origine  
Etat général : moyen  
Façades : pierres, moellons  
Toiture : tôles(bon), 1 cheminée  
Sens du faîtage principal : perpendiculaire  
aux courbes de niveau  
Ouvertures :  
- portes : 1 en bois  
- fenêtres : 4 en bois

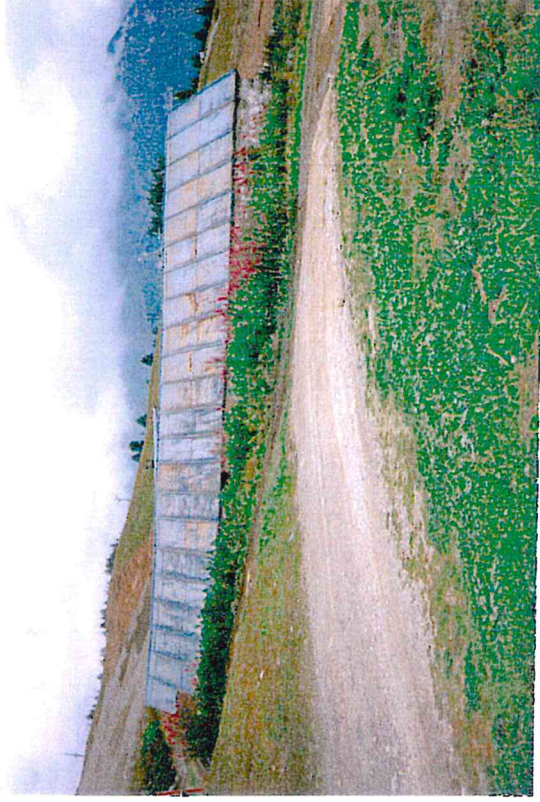
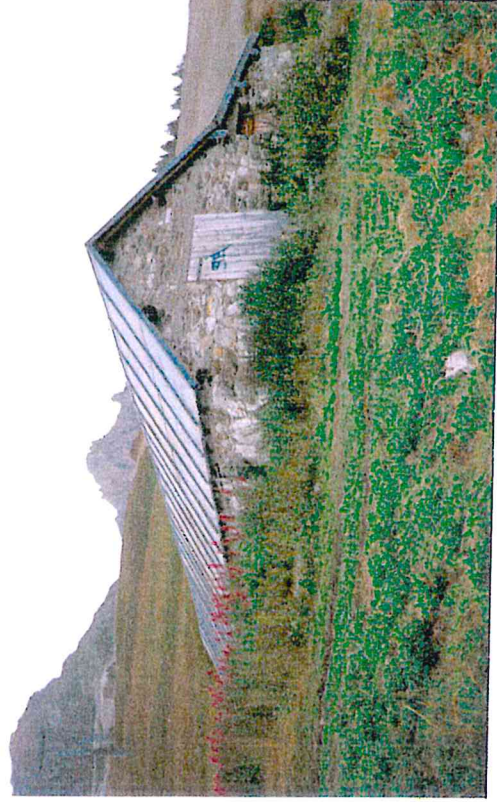
**HALLE DE LA BERGERIE DU REY**  
**Commune de Landry, août 1996**

Aspect général : semblable à l'origine  
Etat général : moyen  
Façades : pierres  
Toiture : tôles(moyen)  
Sens du fâtage principal : perpendiculaire  
aux courbes de niveau  
Ouvertures :  
- portes : 2 en bois  
- fenêtres : 1 en bois
