LANDRY

Plan de Prévention des Risques naturels prévisibles

1 - Note de présentation

Version du 26/04/2018

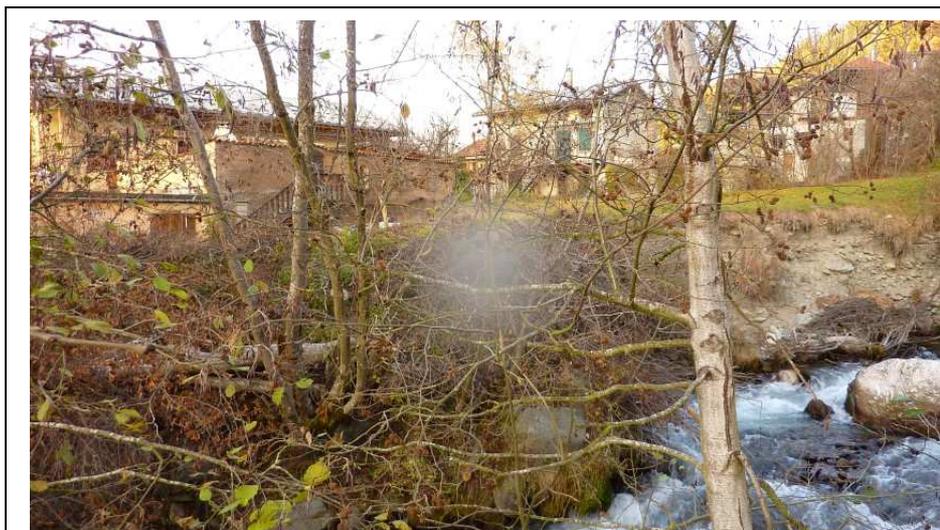
◀ *Erosion active de la berge en rive droite, entre le pont supérieur de la RD87 montant à Vallandry et celui de la RD220 menant à Hauteville-Gondon.*

De fait, le transport solide observé provient surtout du dernier tronçon: arrachements de berges ponctuels, en particulier dans la traversée du bourg, où la section entre les 2 ponts départementaux s'avère très sensible au phénomène:

- nombreux remblais de diverses époques très affouillables;
- protections de berges hétérogènes et insuffisantes, souvent édifiées par les riverains;
- effets du pont de la RD220 sur le creusement en aval.

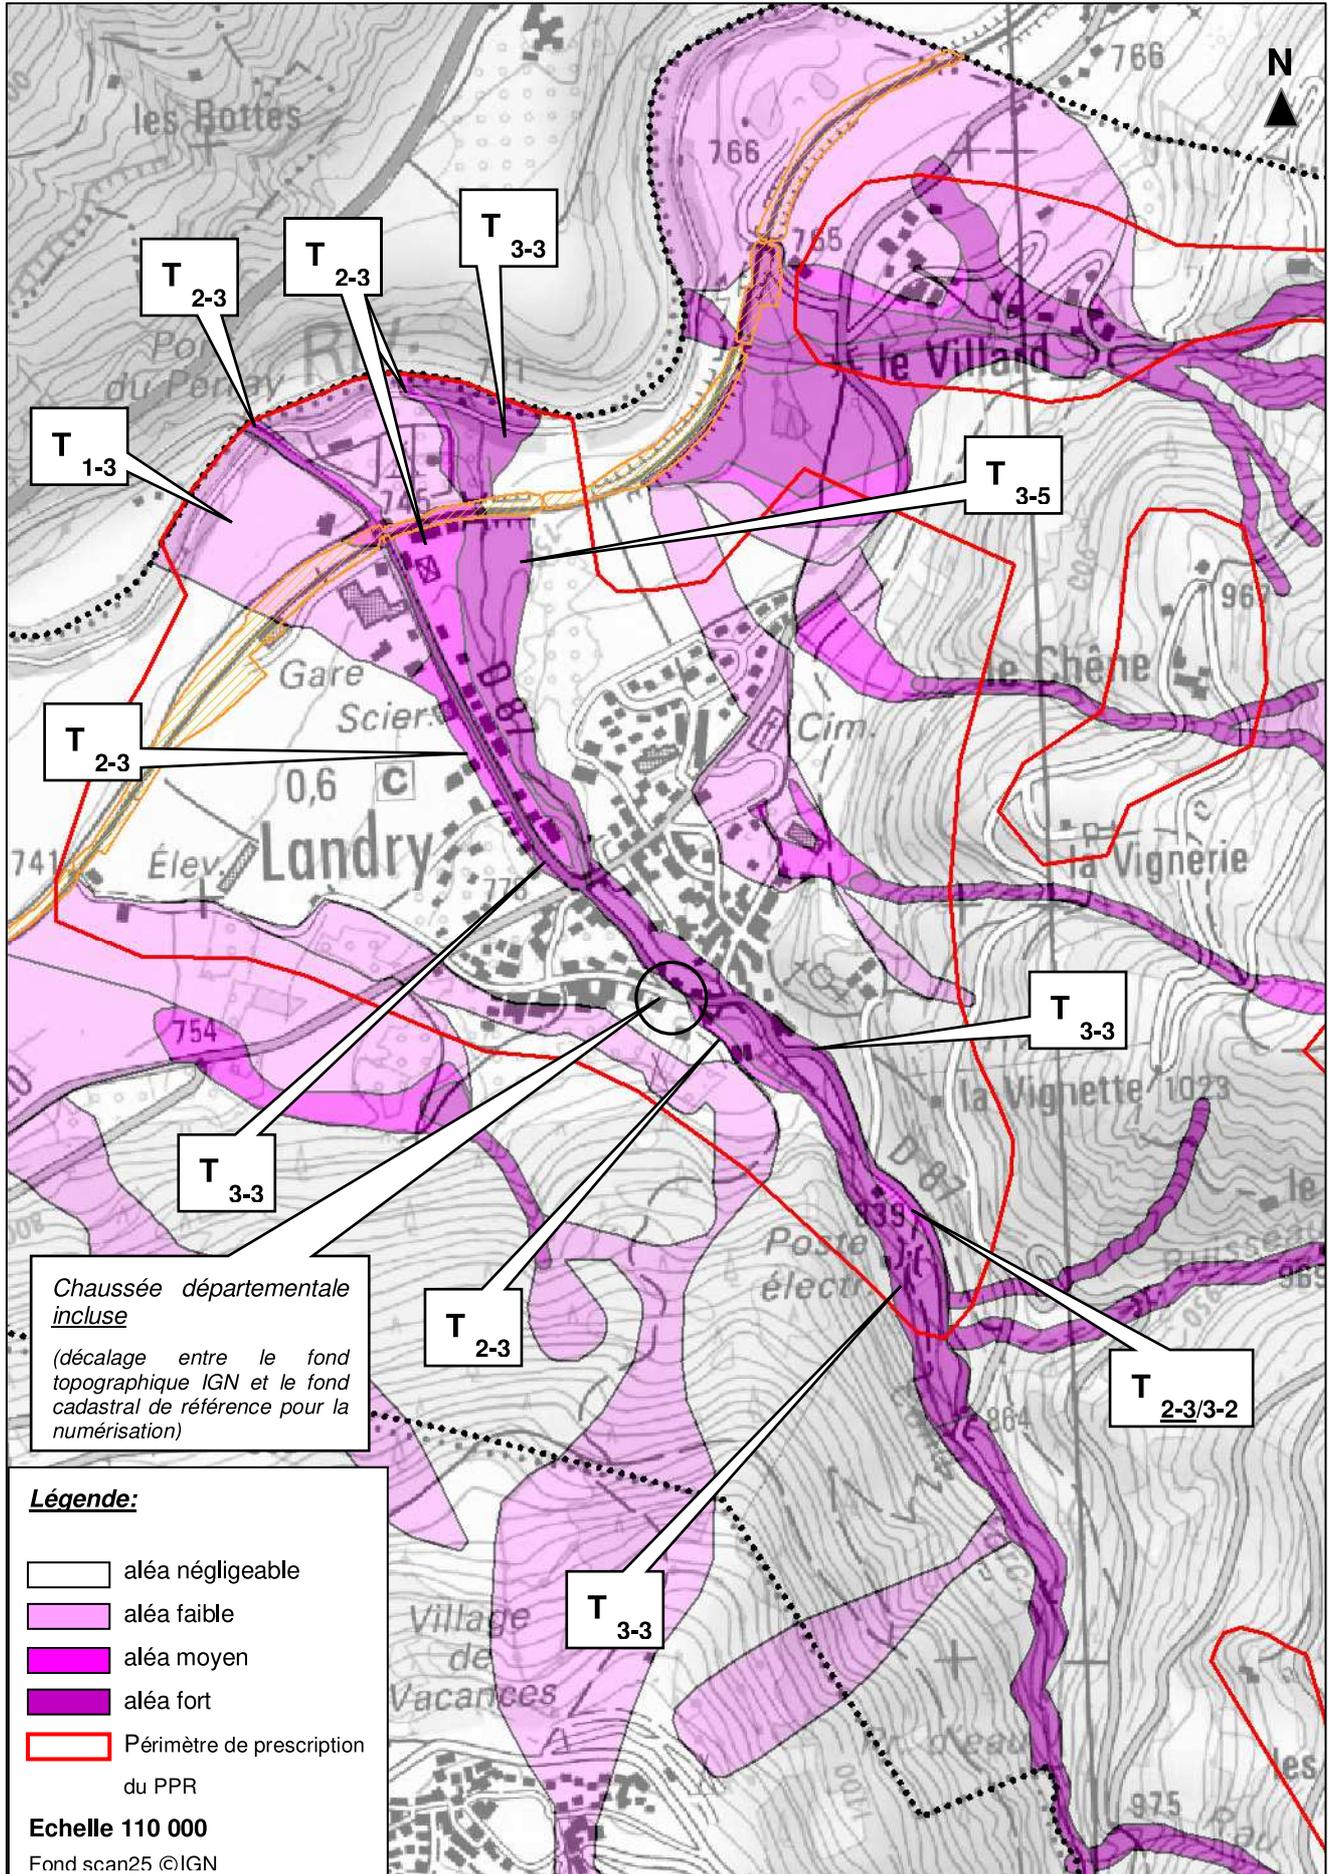
SECTEUR N°1

BOURG DE LANDRY, rives du Ponthurin - vue générale : crues torrentielles

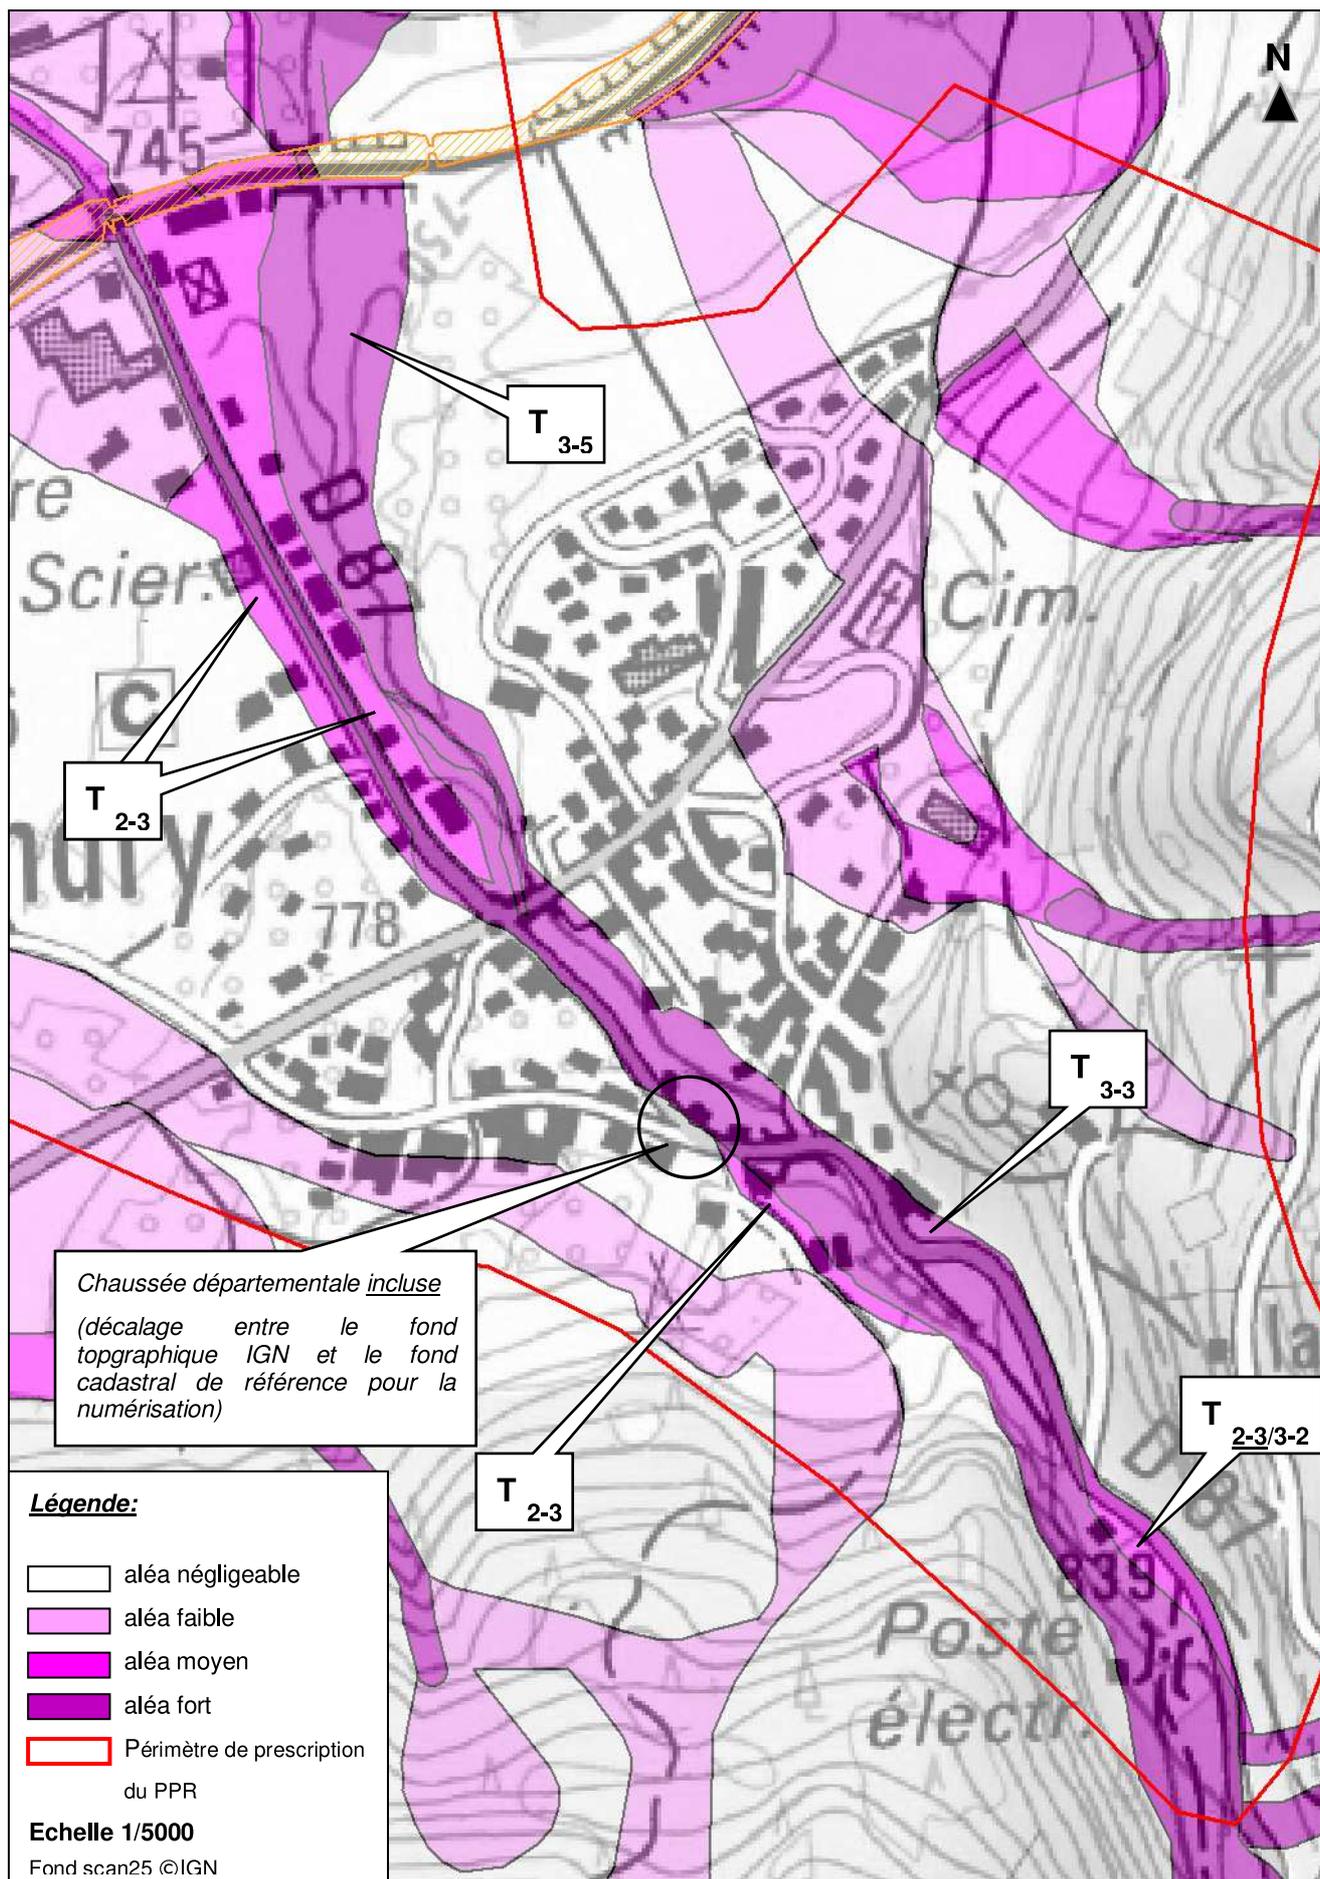
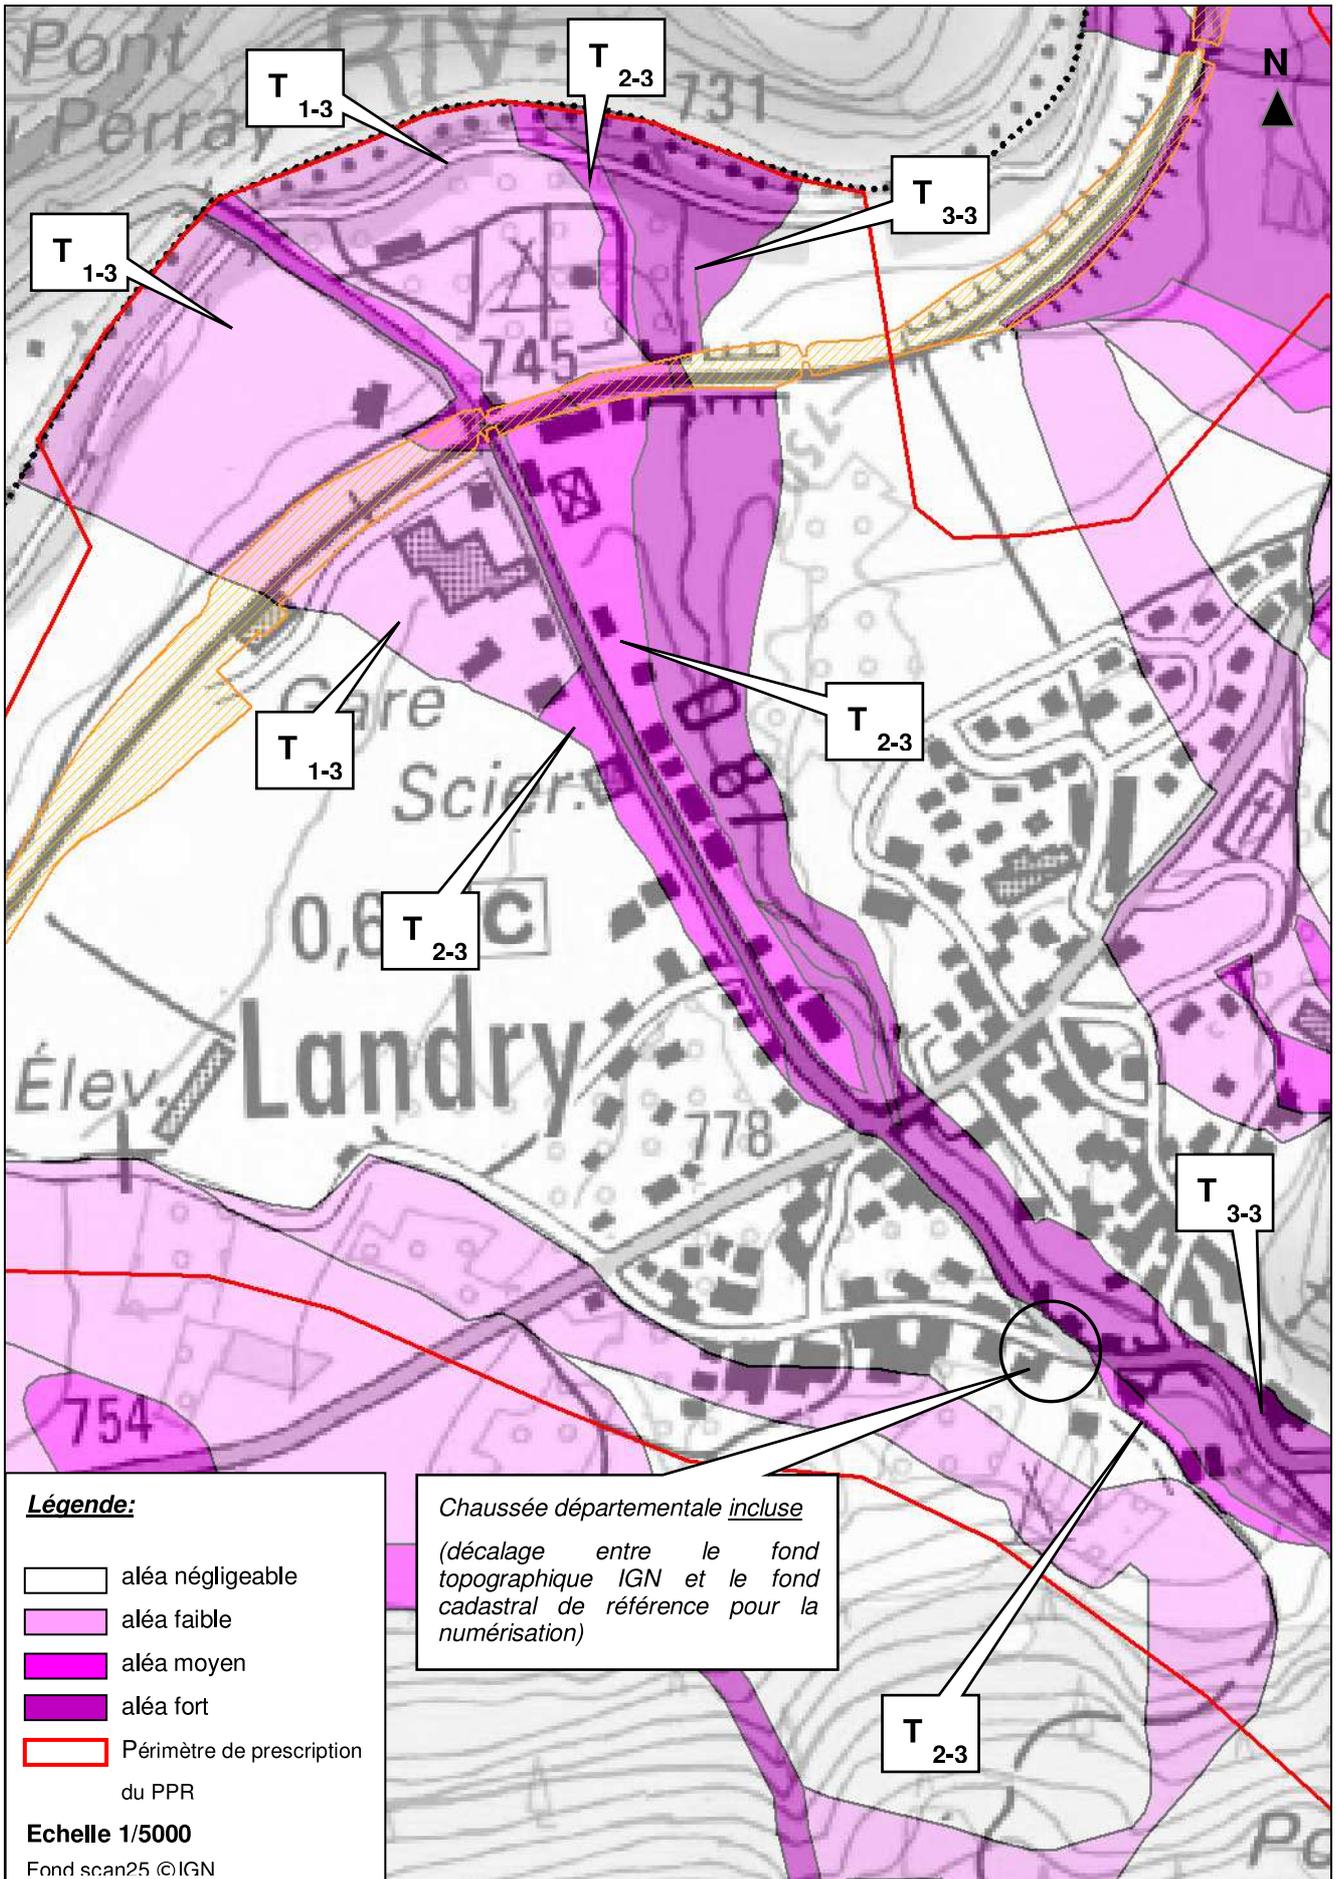
SECTEUR N°1 BOURG DE LANDRY, rives du Ponthurin - quartier de la micro-centrale et des services techniques : crues torrentielles

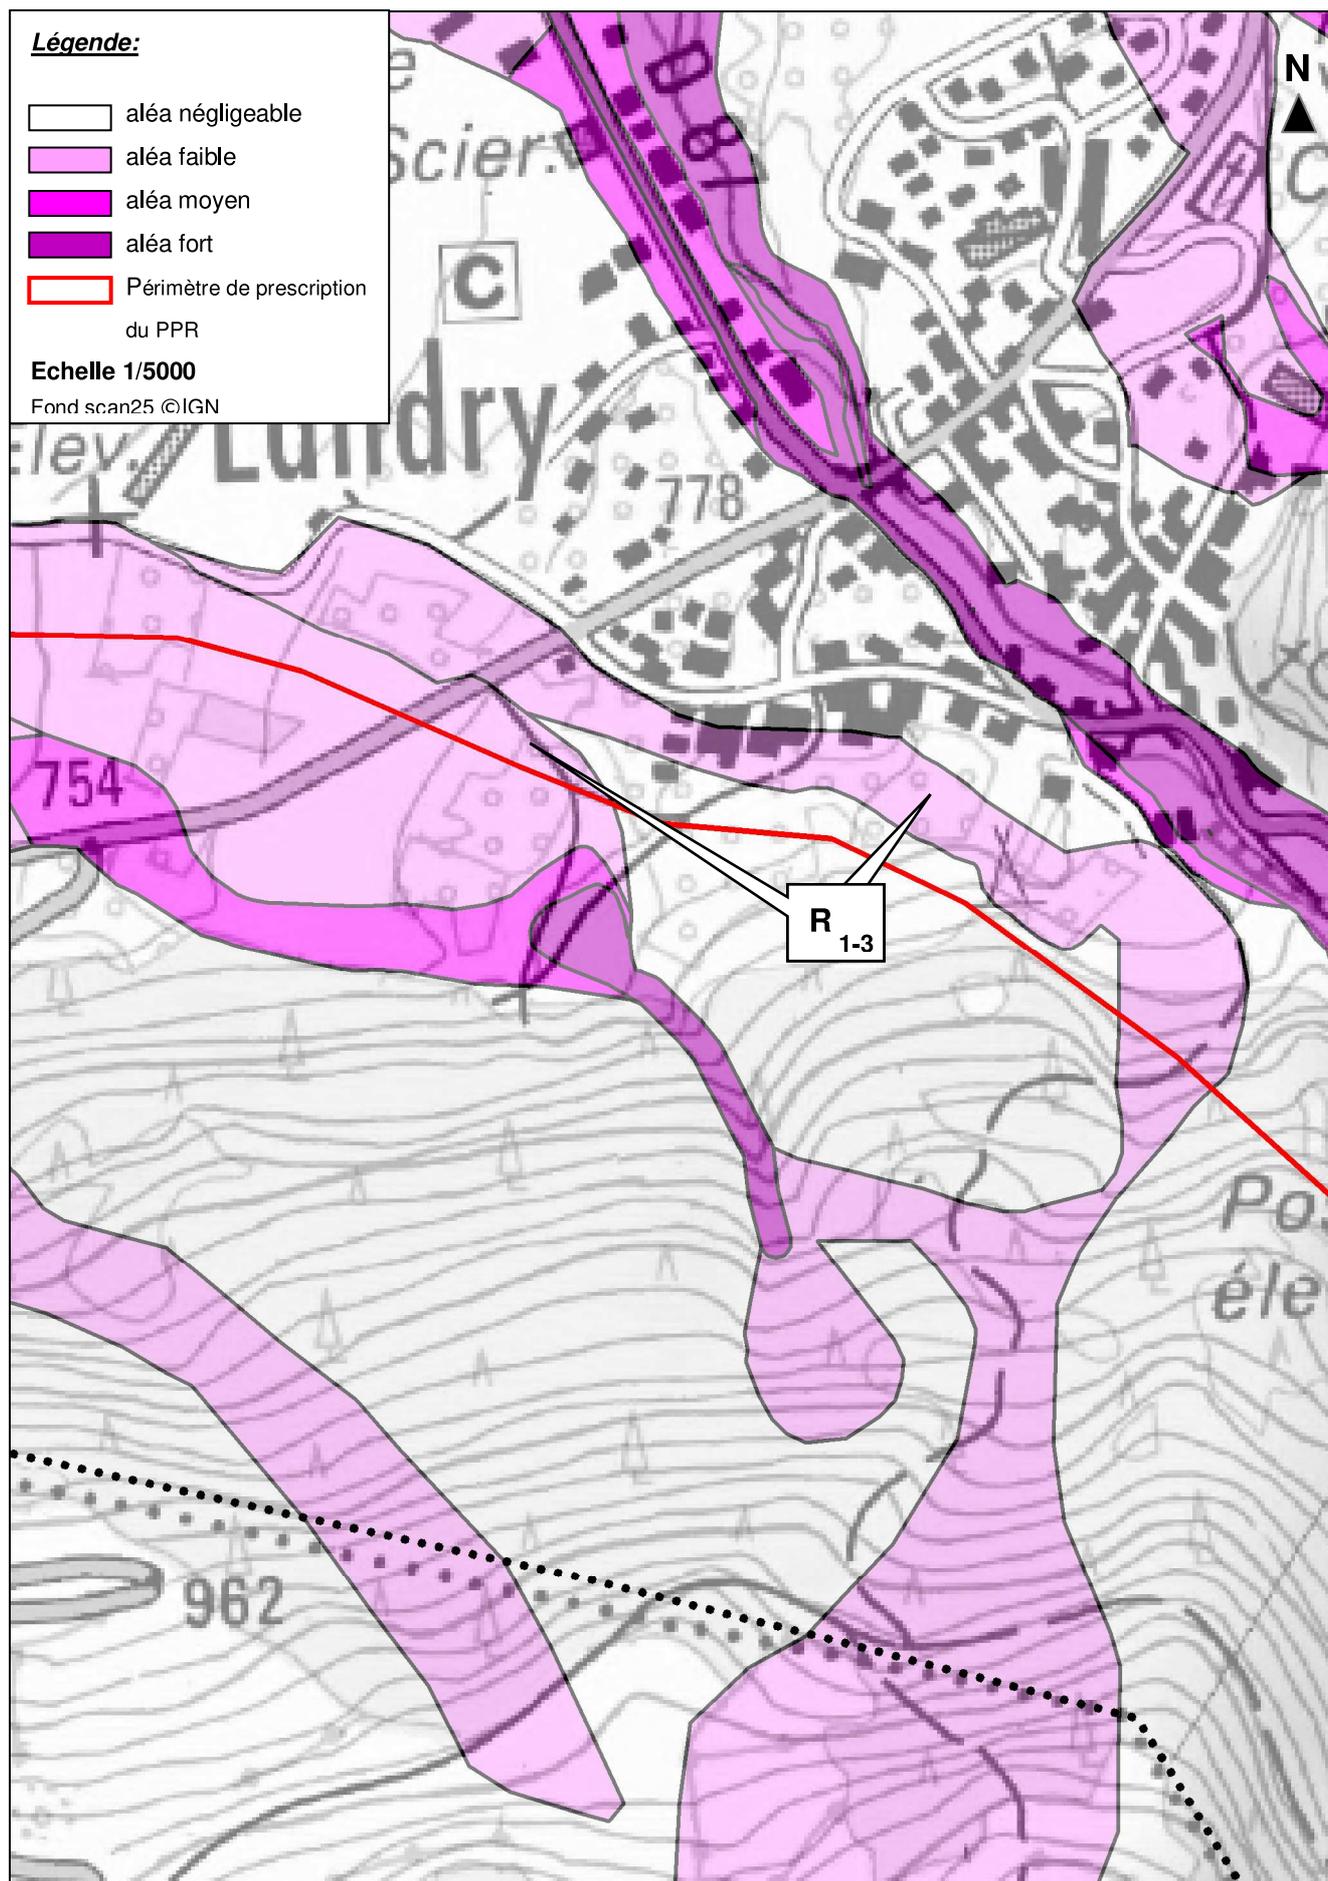
SECTEUR N°1

BOURG DE LANDRY, rive gauche du Ponthurin, Ouest du quartier des Guilles : ruissellement

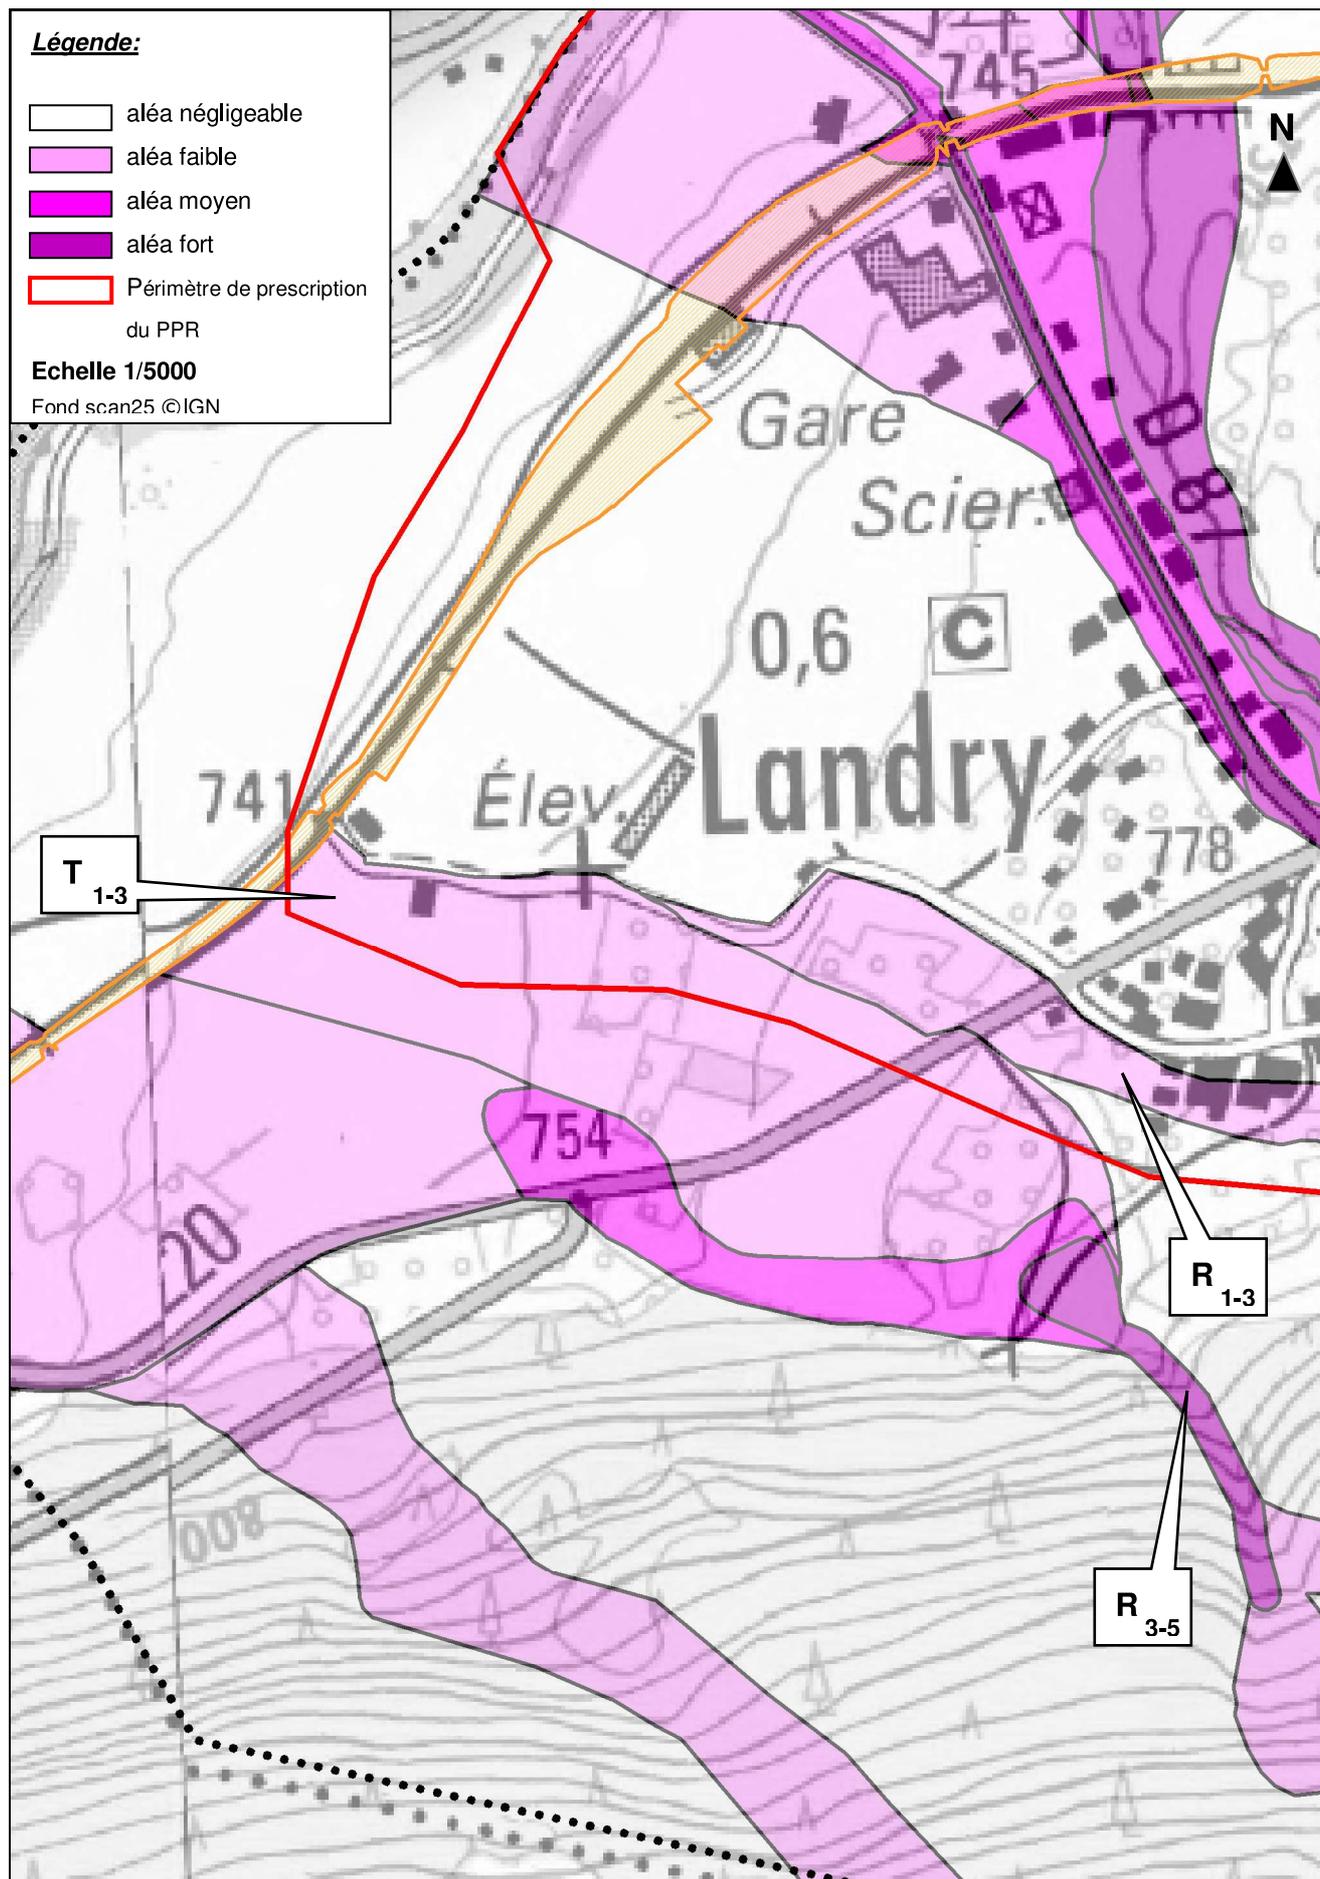
SECTEUR N°1

BOURG DE LANDRY, rive gauche du Ponthurin, Ouest du quartier des Guilles : ruissellement

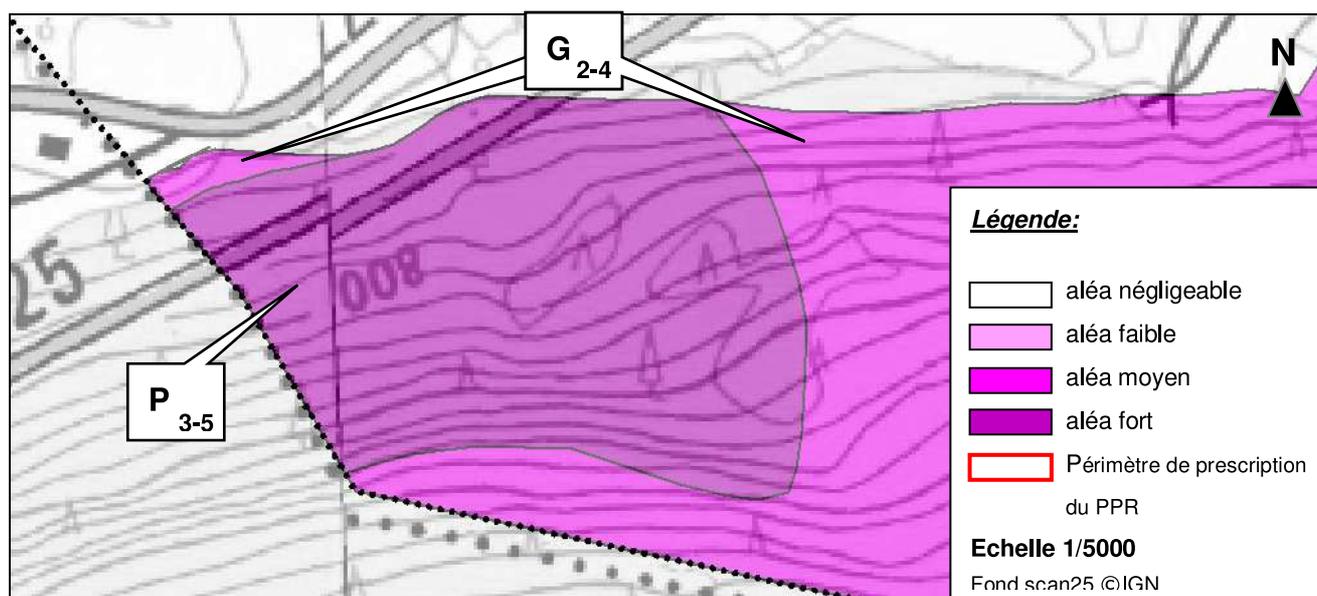
SECTEUR N°1

BOURG DE LANDRY, rive gauche du Ponthurin, Ouest et Est du quartier des Guilles, quartier des services techniques : chutes de blocs et glissement de terrain

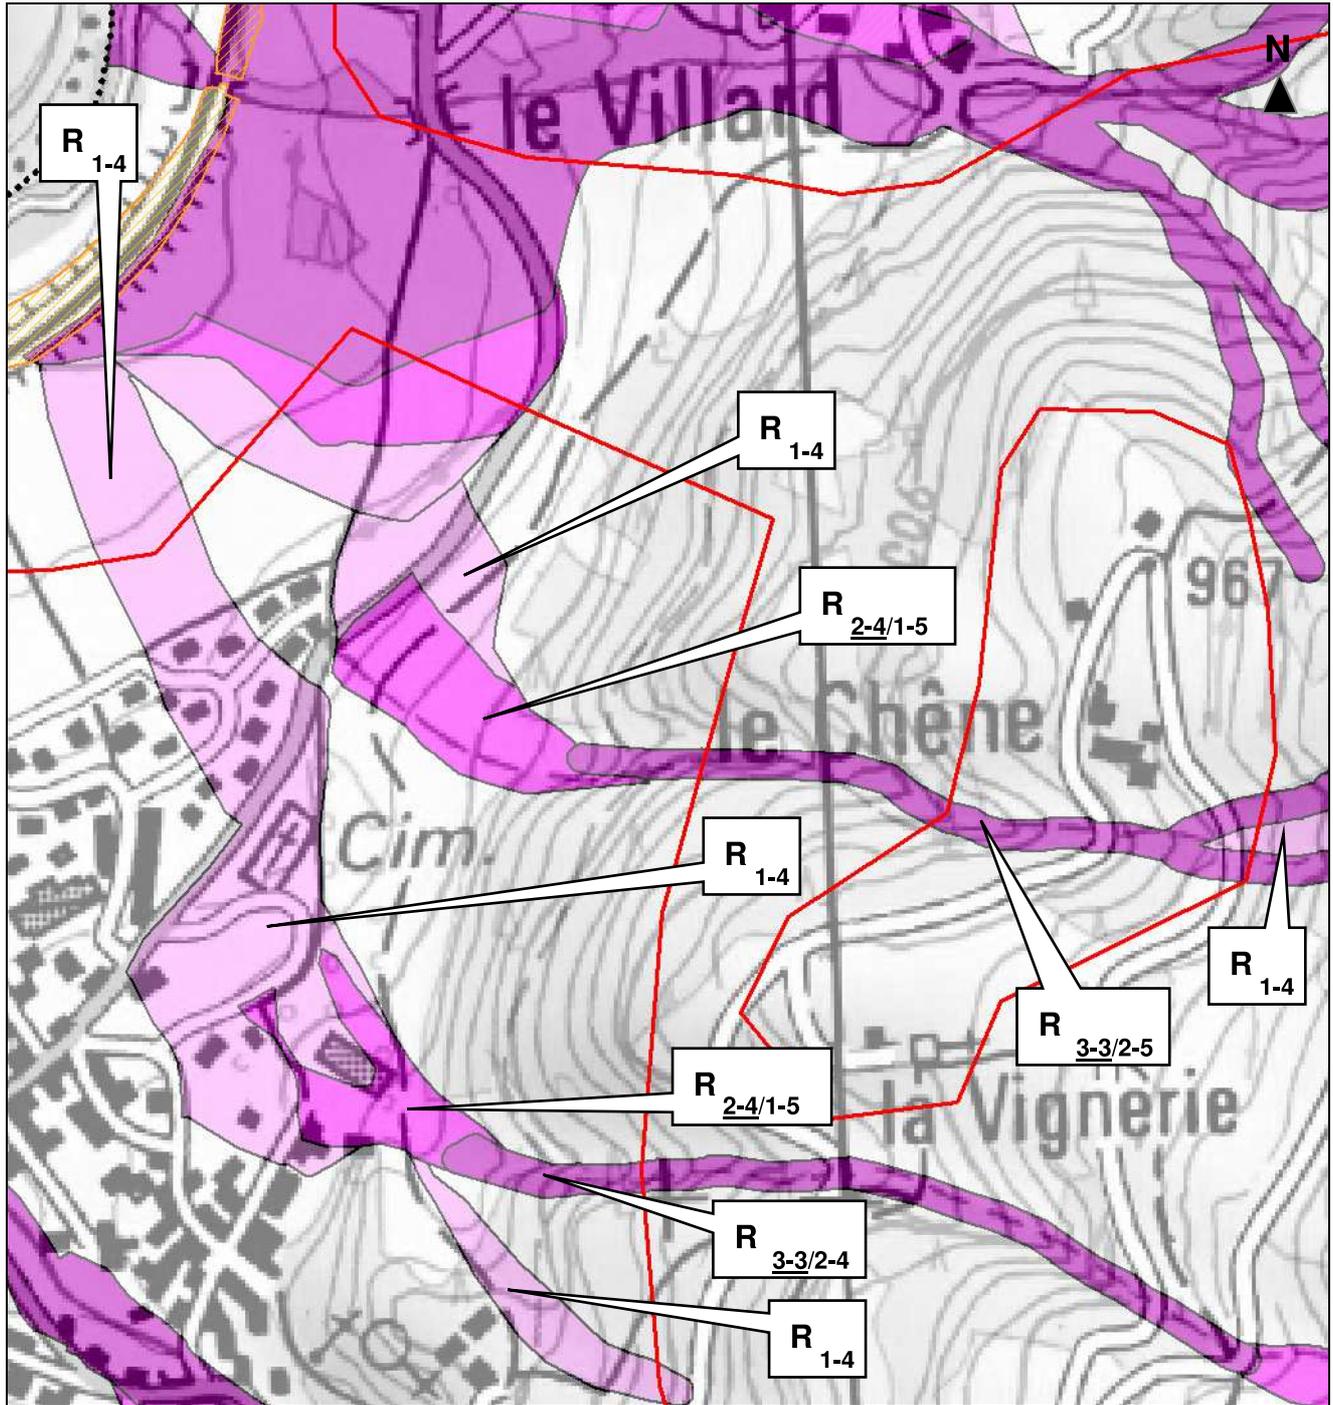
SECTEUR N°1

BOURG DE LANDRY, rive droite du Ponthurin, quartier du cimetière : ruissellement

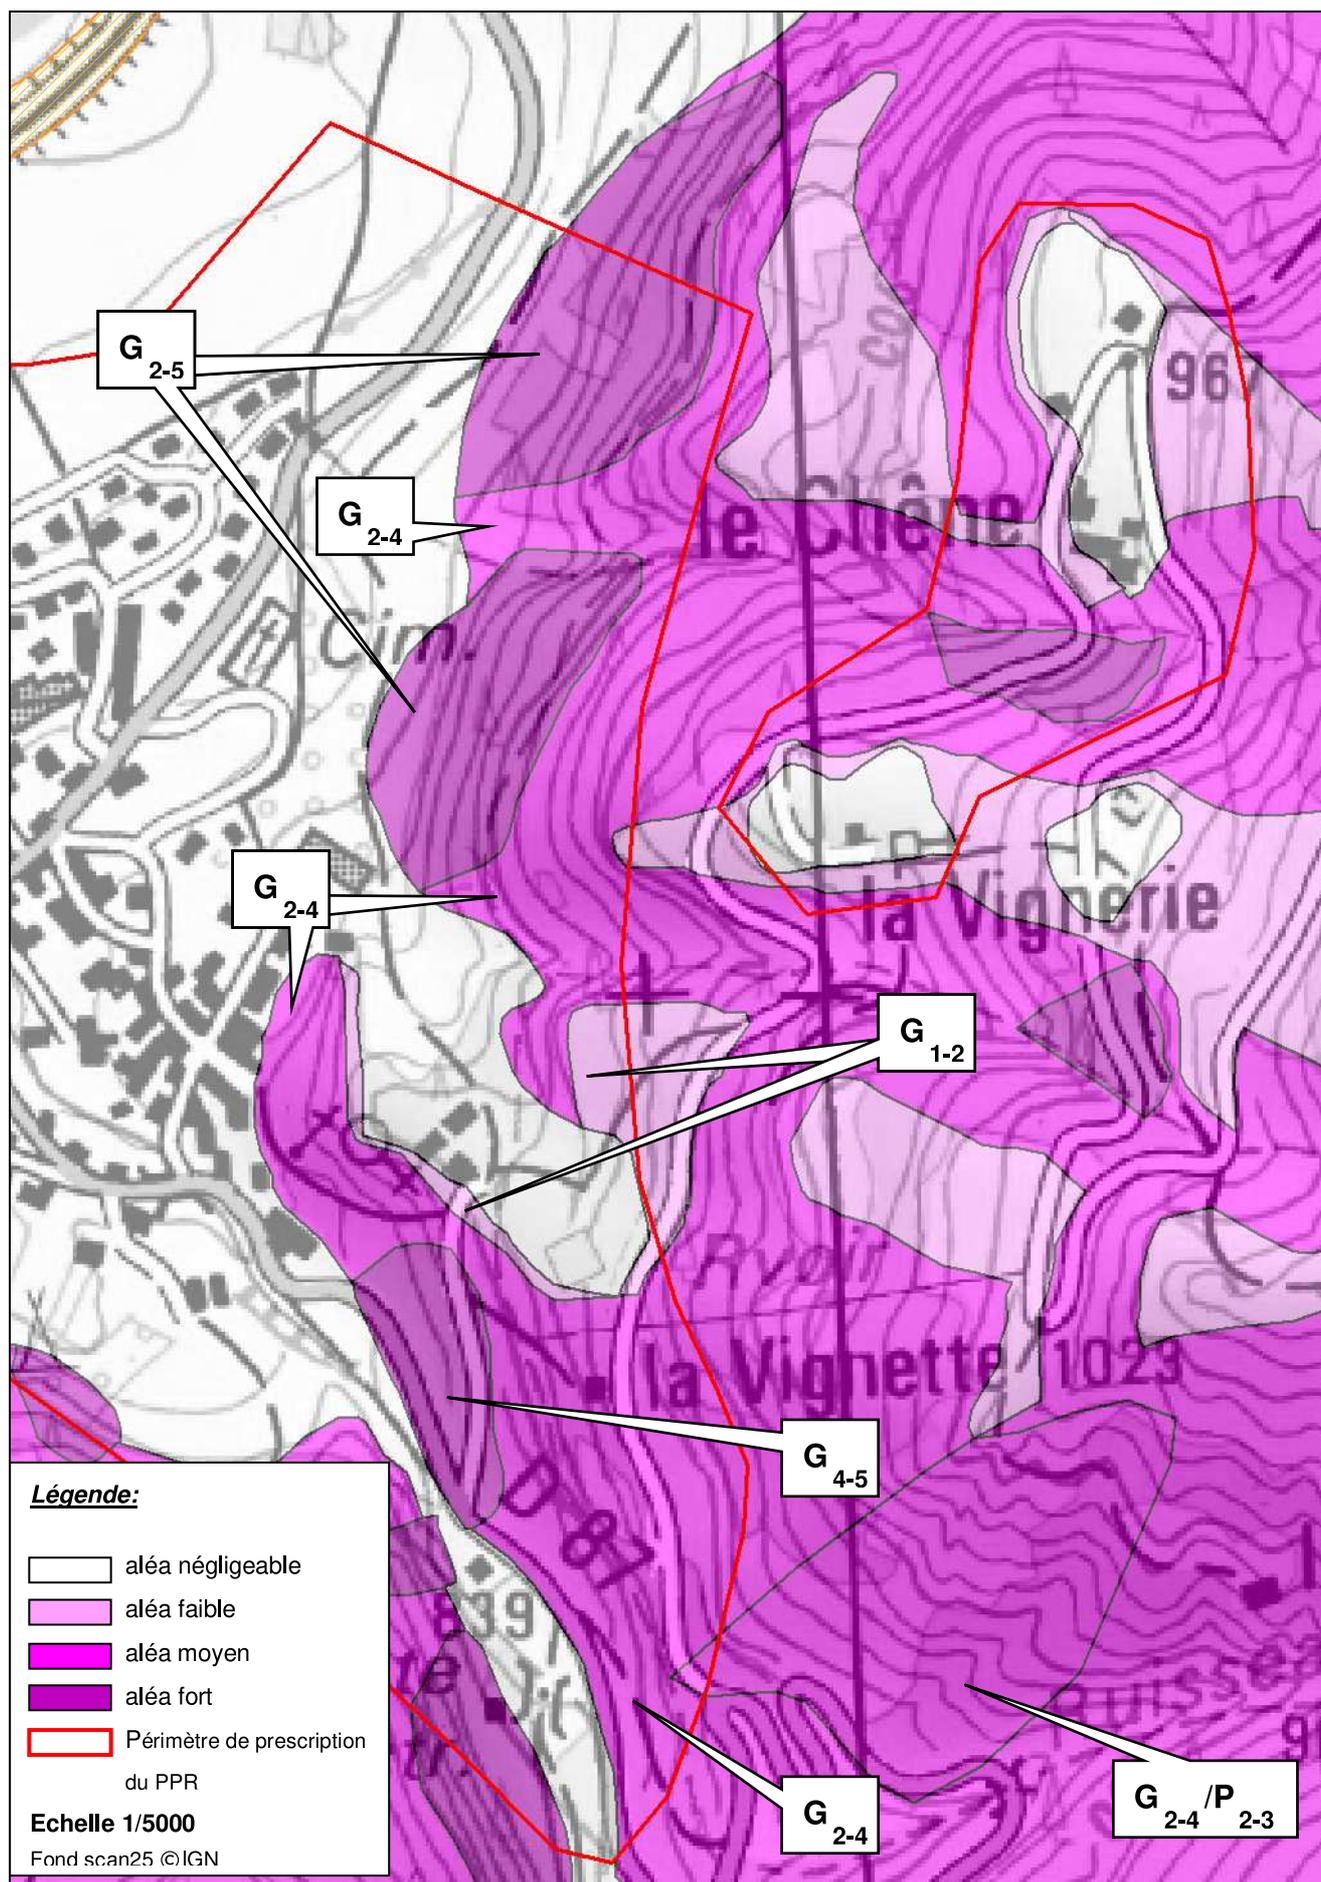
SECTEUR N°1 **BOURG DE LANDRY, rive droite du Ponthurin, versant du canal St-Michel :**
glissement de terrain, coulée de boue et chutes de blocs

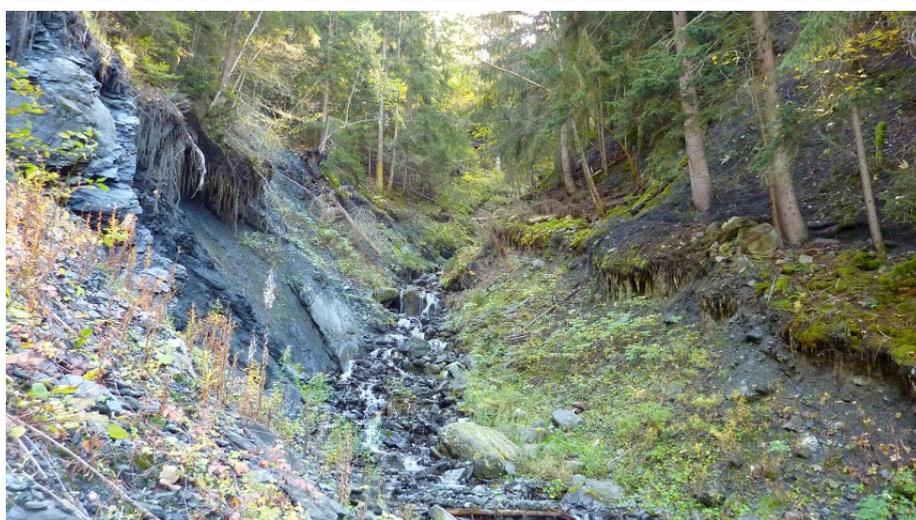
Ruisseau de la Preissaz. Vue sur le ravin à la cote 950.

En rive gauche (côté droit de la photographie), le cordon de blocs abandonné par d'anciennes laves (2002, 1991, etc.).

Le lit du ruisseau du Villard est moins instable actuellement, et malgré les traces de charriage, les escarpements de houiller situés vers 1200m d'altitude semblent bien résister aux crues, contrairement aux schistes de la cote 950 à 850 (cf *photographie précédente*). Une combe affluant en rive gauche, vers 1150m d'altitude, porte les traces d'un ravinement ancien (1988-91?) qui a pu fournir 100 à 150m³ de matériaux au chenal.

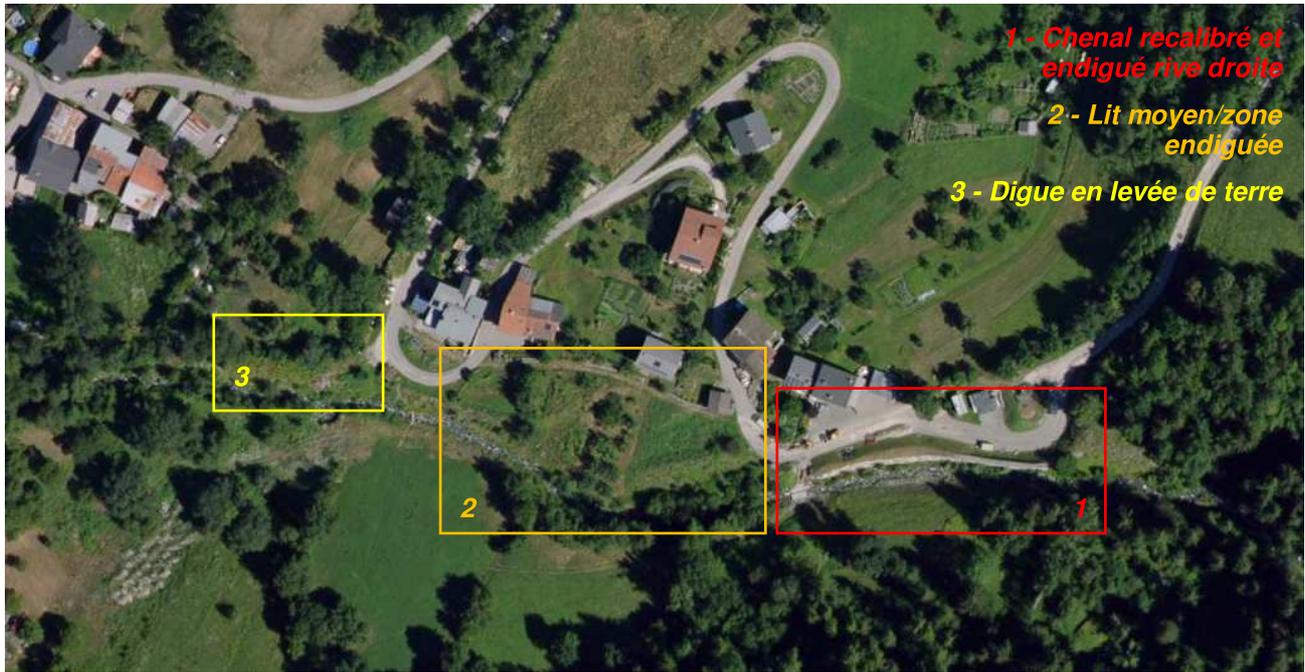
1 - Chenal recalibré et endigué rive droite

2 - Lit moyen/zone endiguée

Plus en aval, des digues en levées de terre ont été aménagées sur la rive droite de manière à favoriser le débordement sur la rive gauche, qu'avaient déjà naturellement choisies les crues précédentes.

Concernant la protection de la partie haute du hameau, la plus exposée historiquement aux engravements, c'est donc la capacité de transit du chenal artificialisé entre l'épingle de la route et le gué, qui est déterminante.

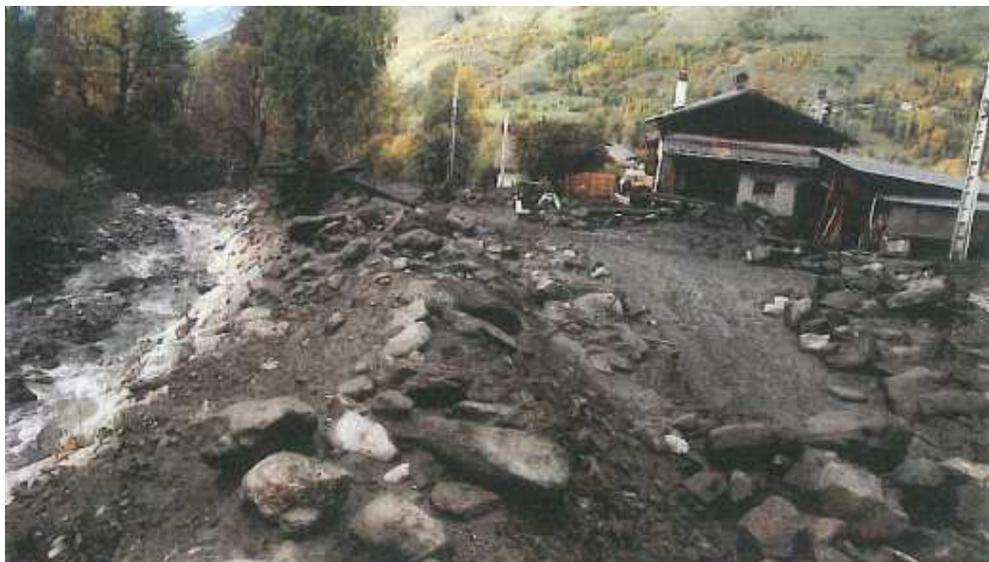
Vue des dégâts causés par la lave des 14-15/10/2000 dans le hameau du Villard, rive droite.

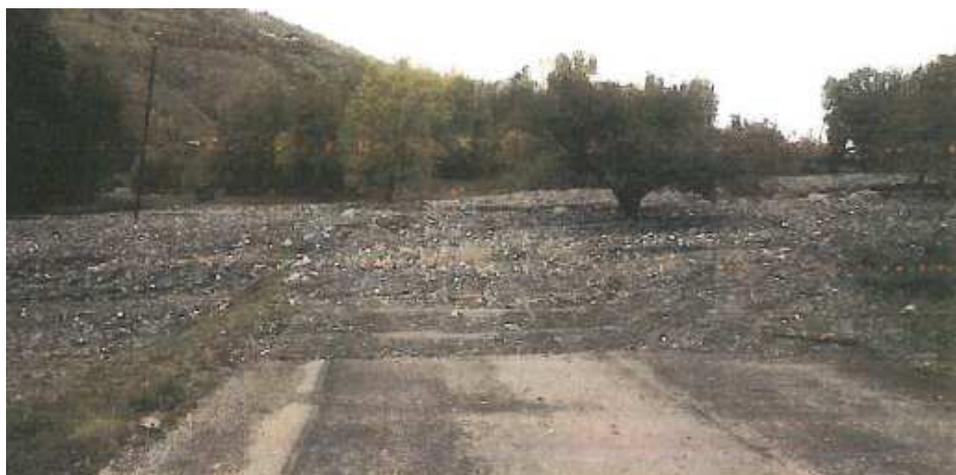
Vue des dégâts causés par la lave des 14-15/10/2000 au niveau de la départementale, rive gauche.

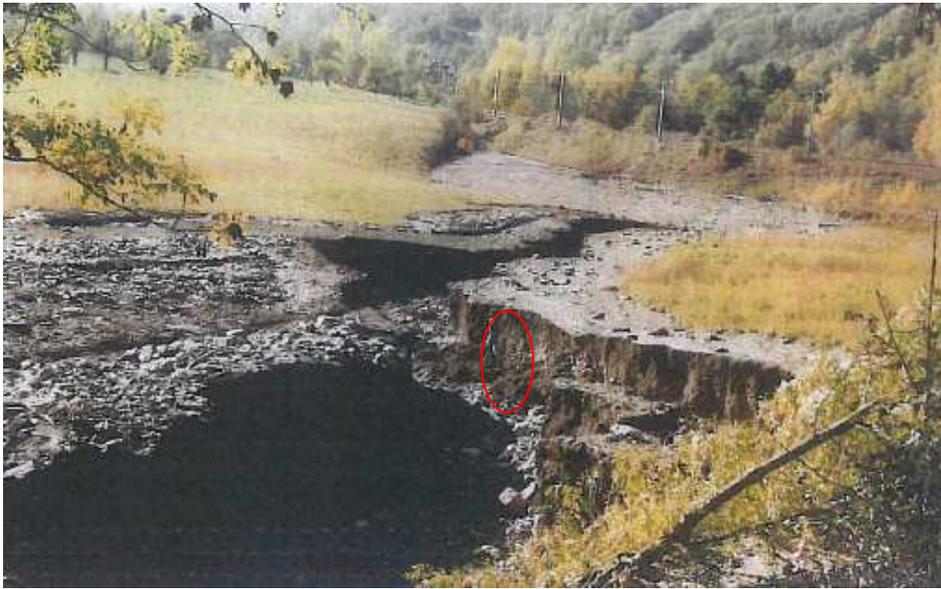
Vue des dégâts causés par la lave des 14-15/10/2000 dans les prés en aval de la départementale, rive gauche.

Encerclé en rouge, un personnage donne l'échelle de la profondeur des ravineurs hors du lit mineur.

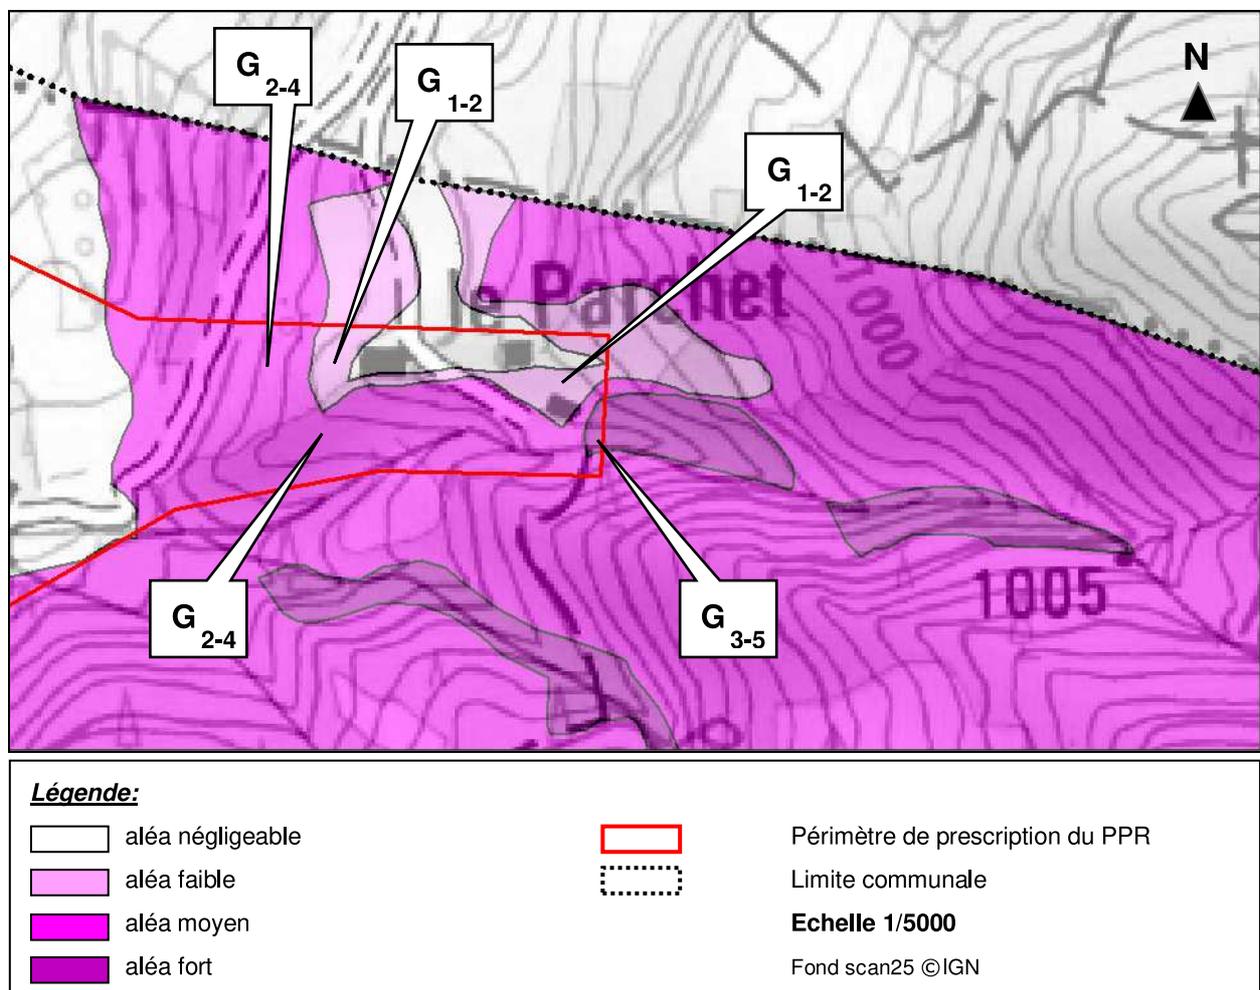
SECTEUR N°3 LE PARCHET: glissement de terrain
