LANDRY

Plan de Prévention des Risques naturels prévisibles

1 - Note de présentation

Version du 26/04/2018

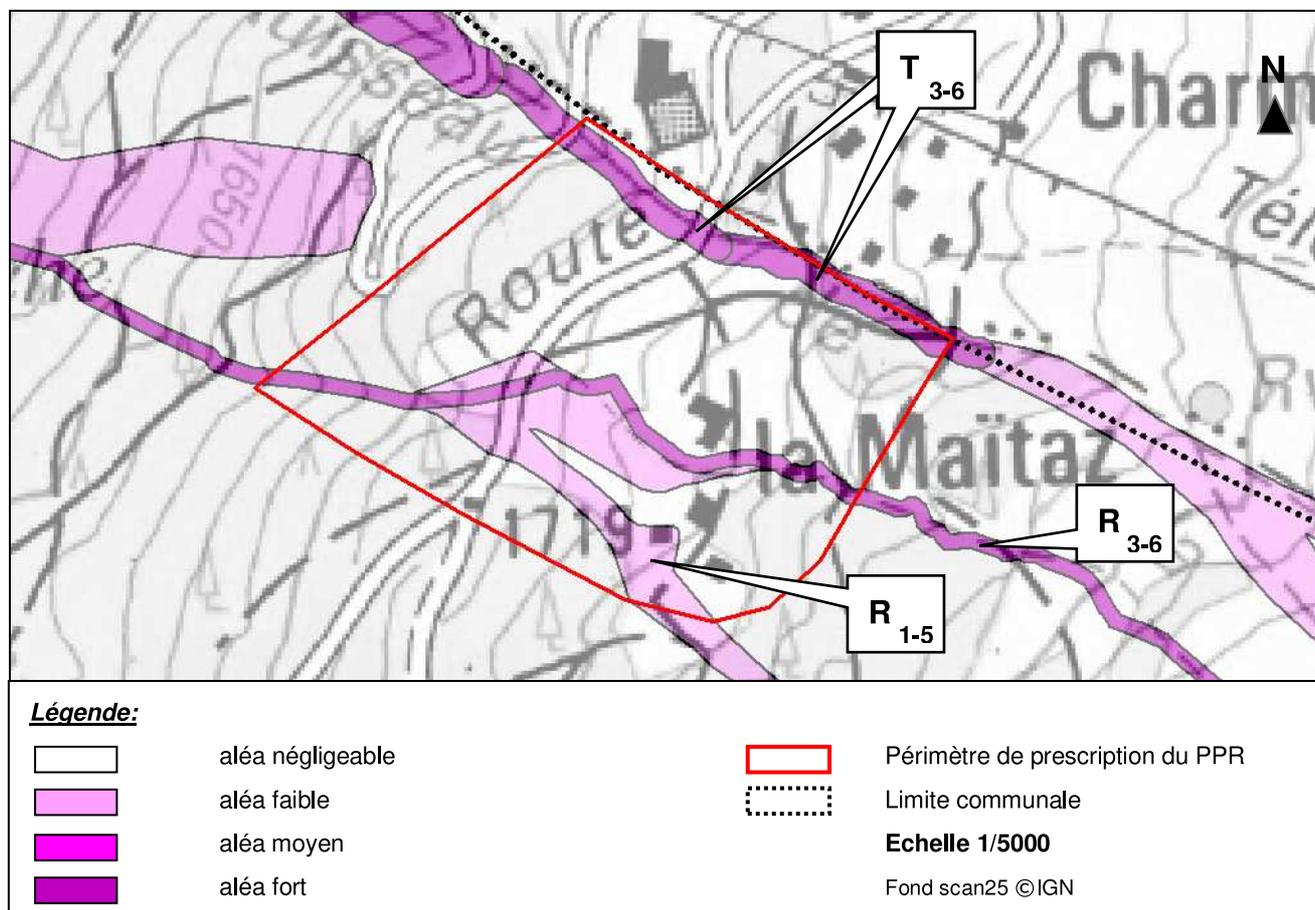
SECTEUR N°4 LA MAITAZ : ruissellement

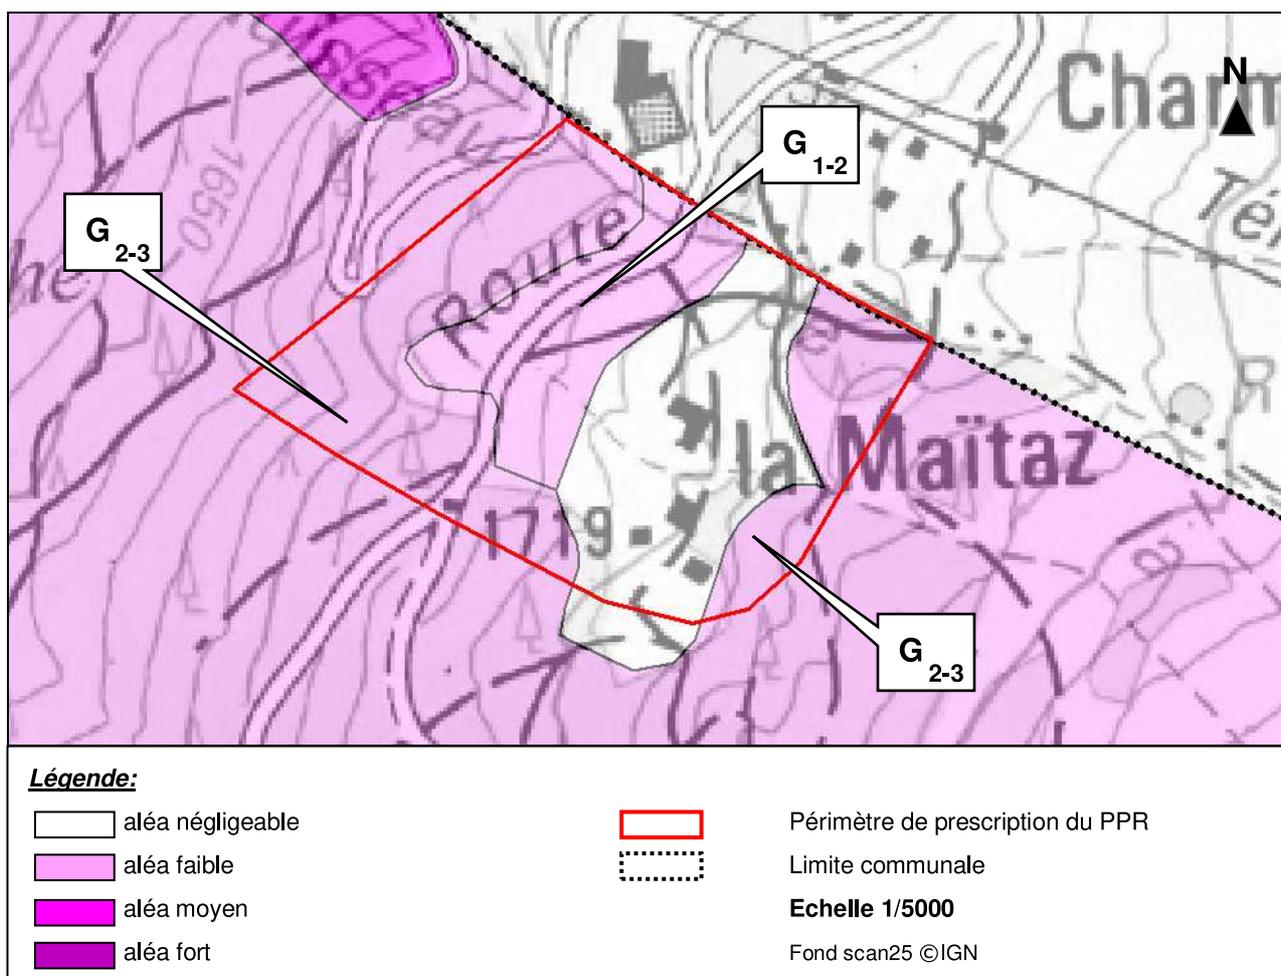
SECTEUR N°4

LA MAITAZ : glissement de terrain

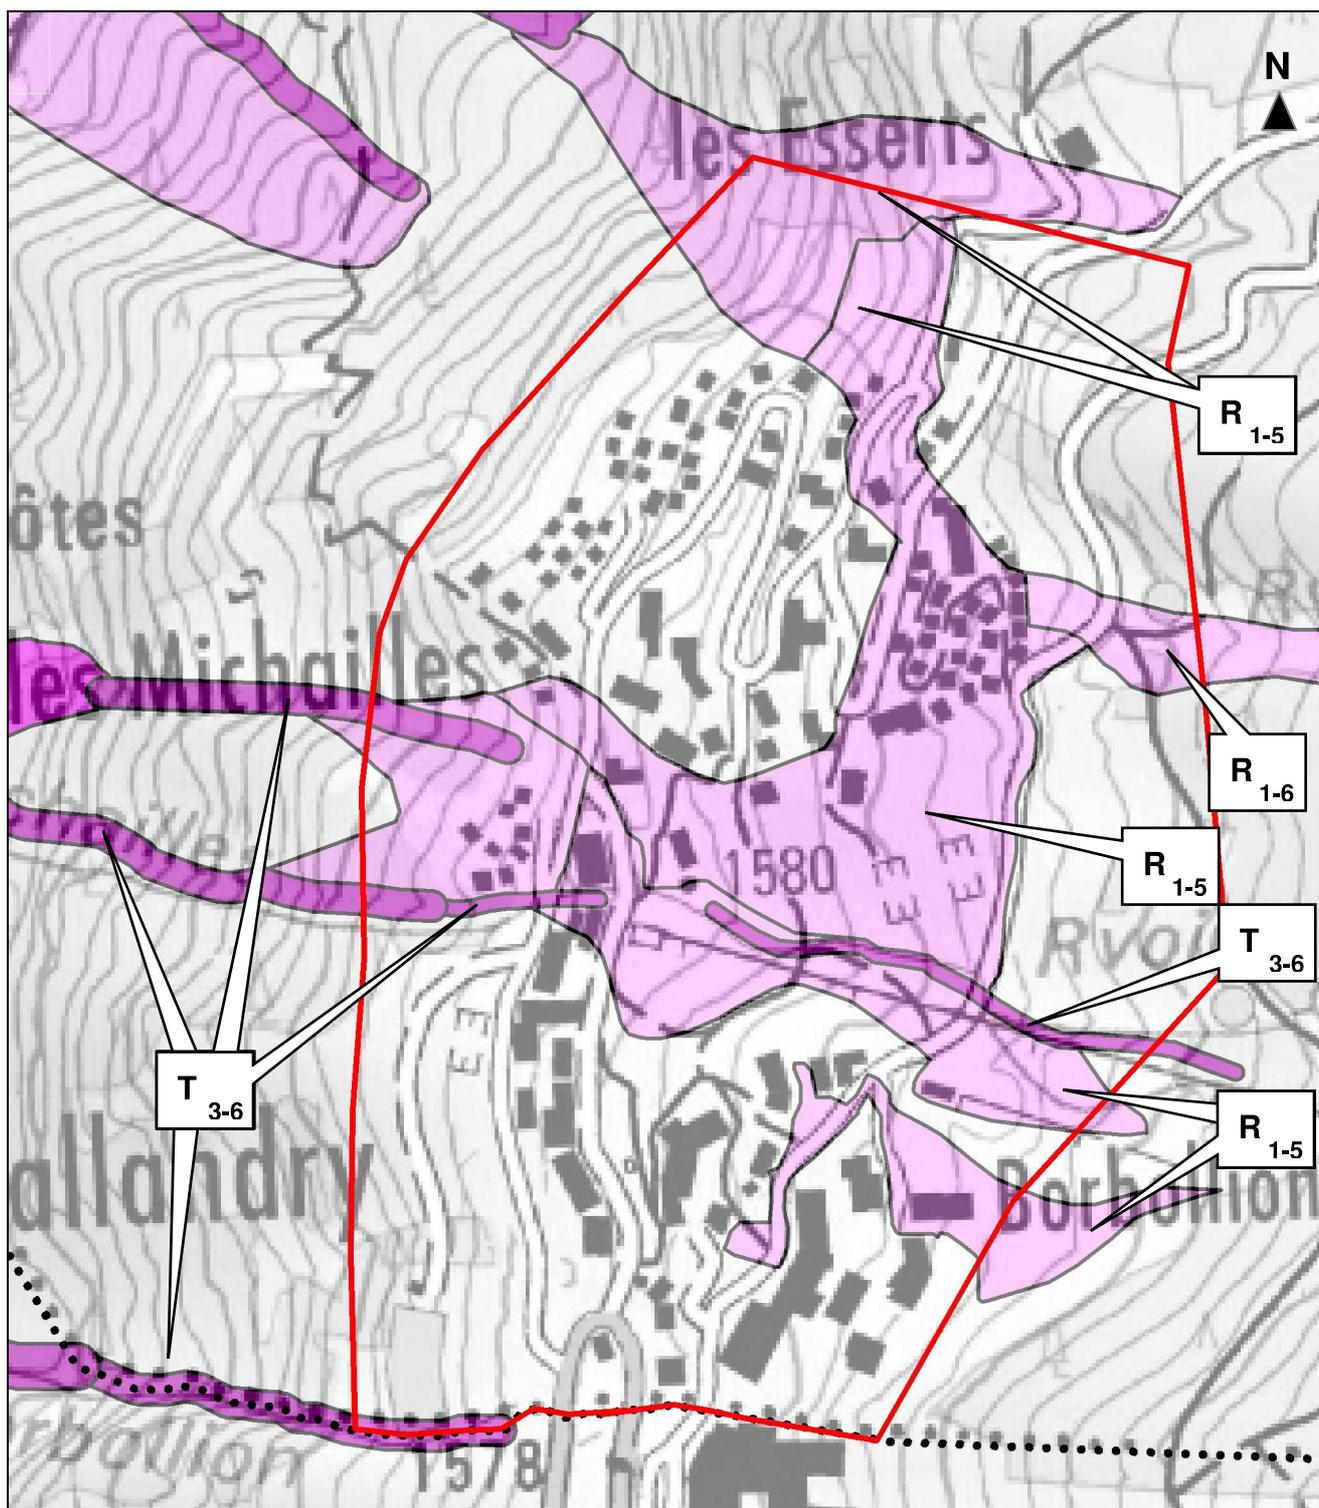
SECTEUR N°5

VALLANDRY - LES MICHAILLES - LES ESSERTS : ruissellement et crues torrentielles

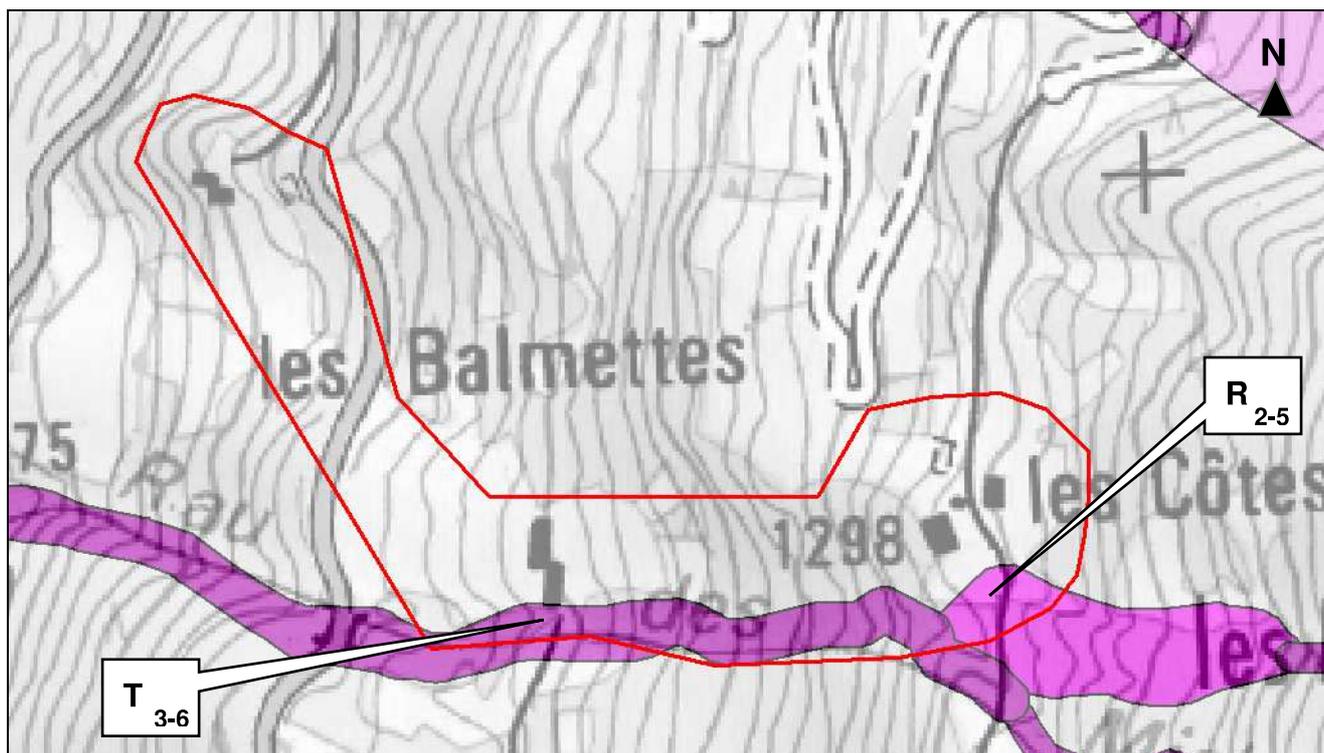
SECTEUR N°6

LES COTES - LES BALMETTES : ruissellement et crues torrentielles

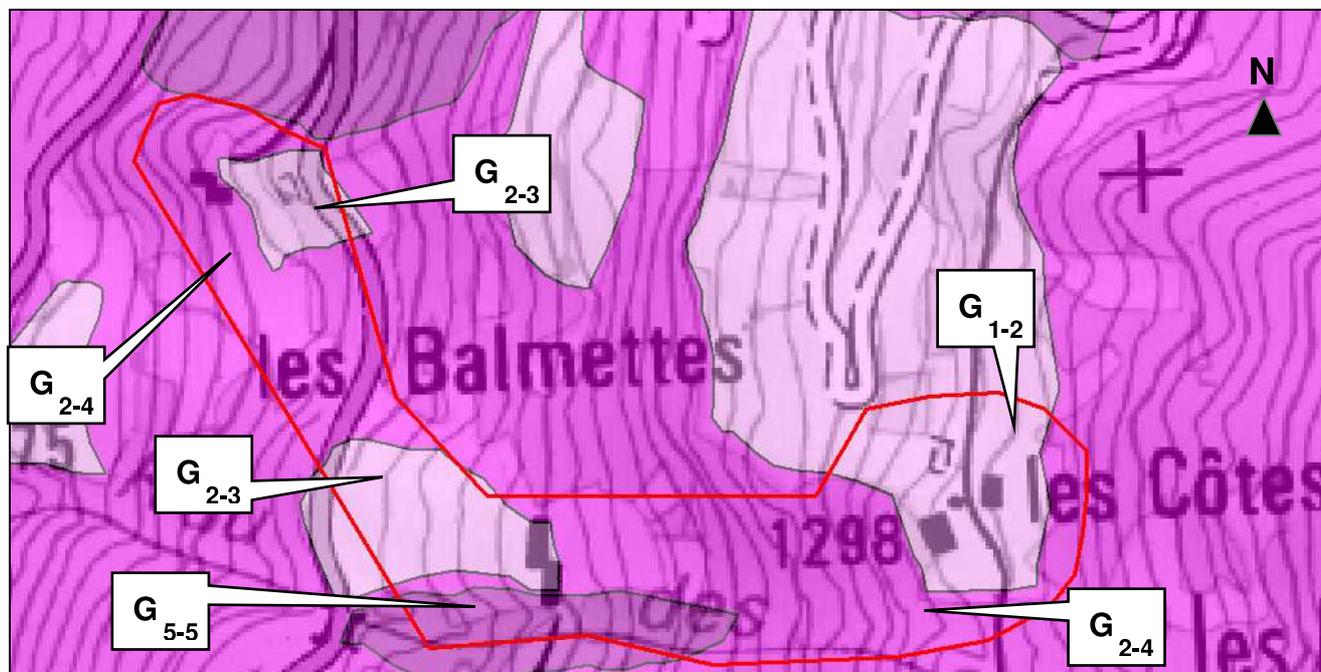
SECTEUR N° 6 LES BALMETTES - LES COTES : glissement de terrain

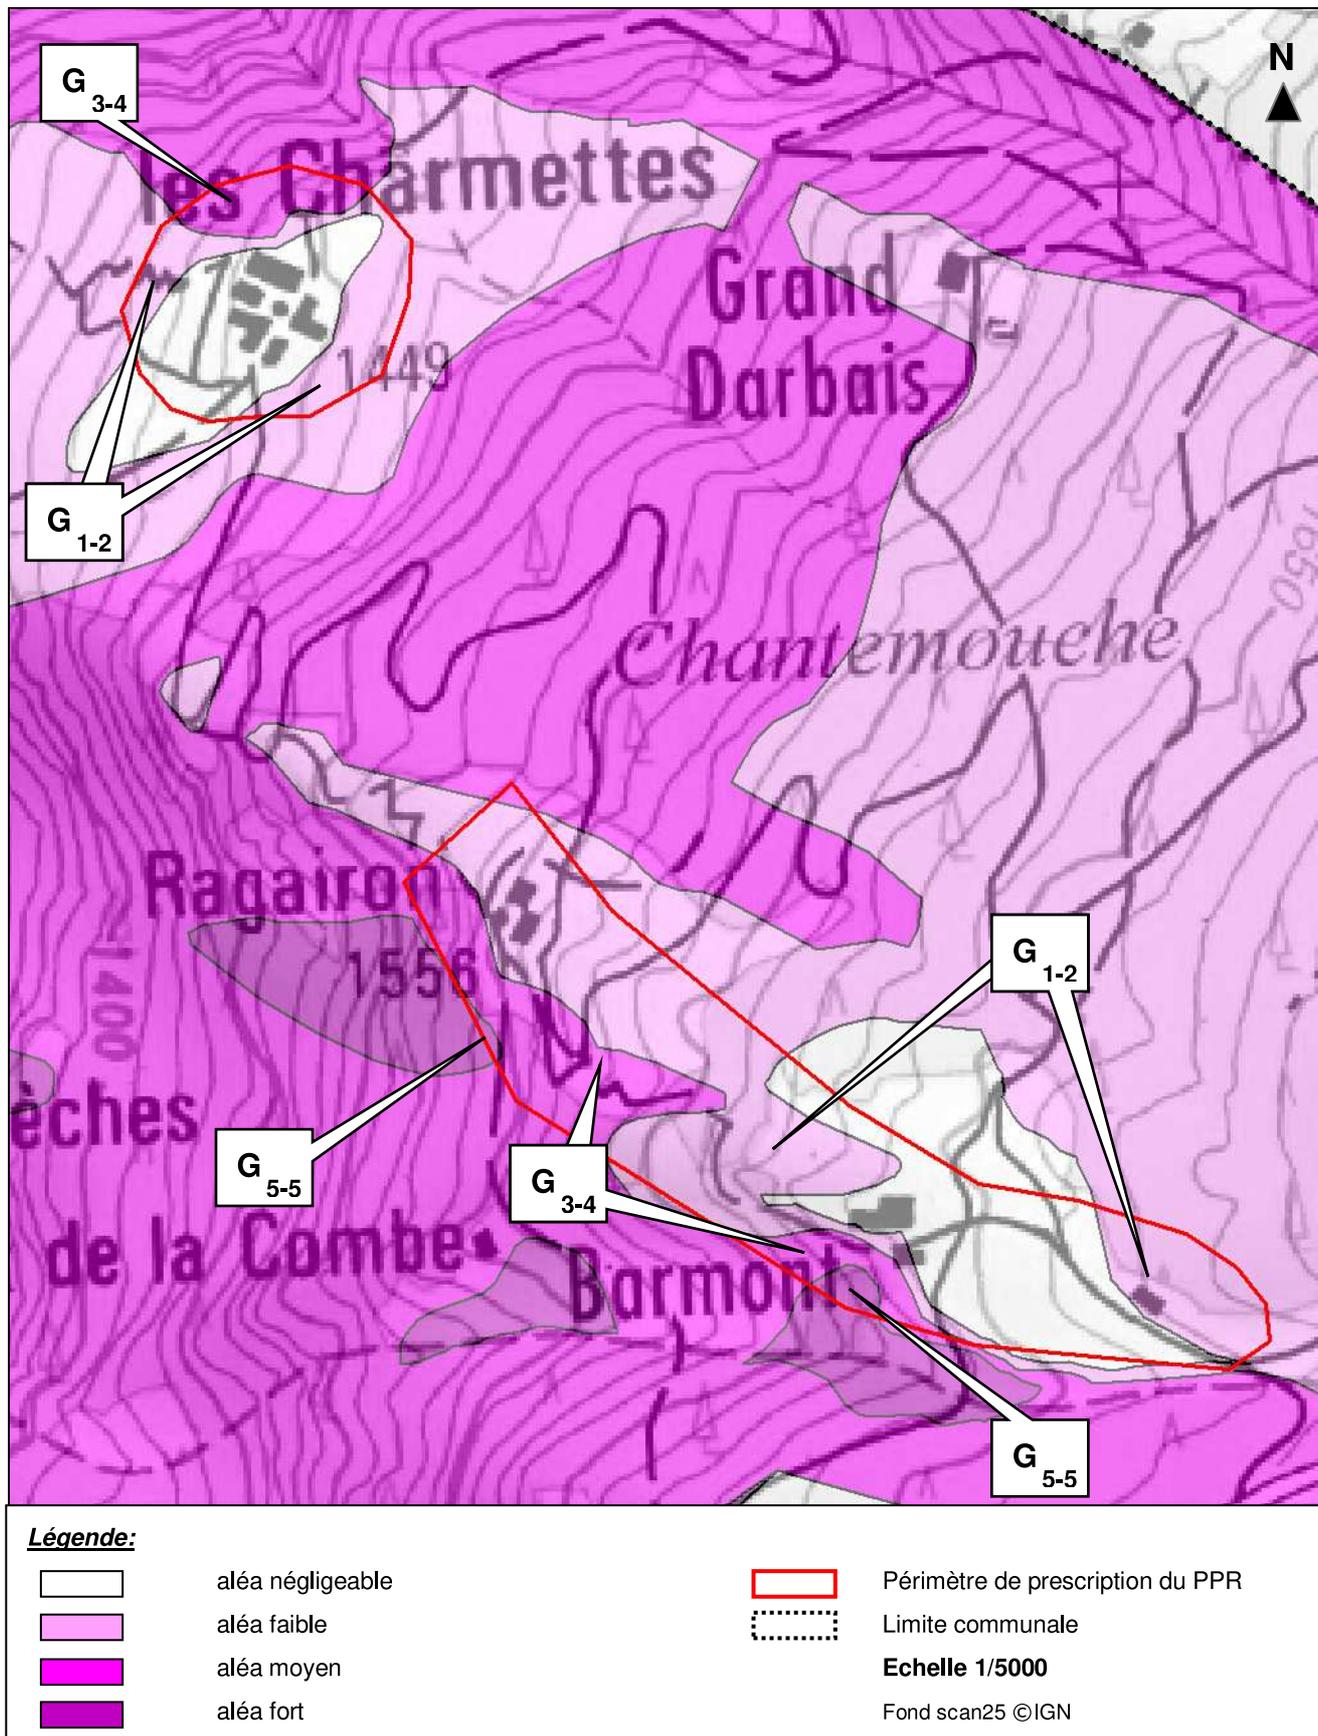
SECTEUR N°9

RAGAIRON - BARMONT - LA COMBE - LES CHARMETTES : glissements de terrain

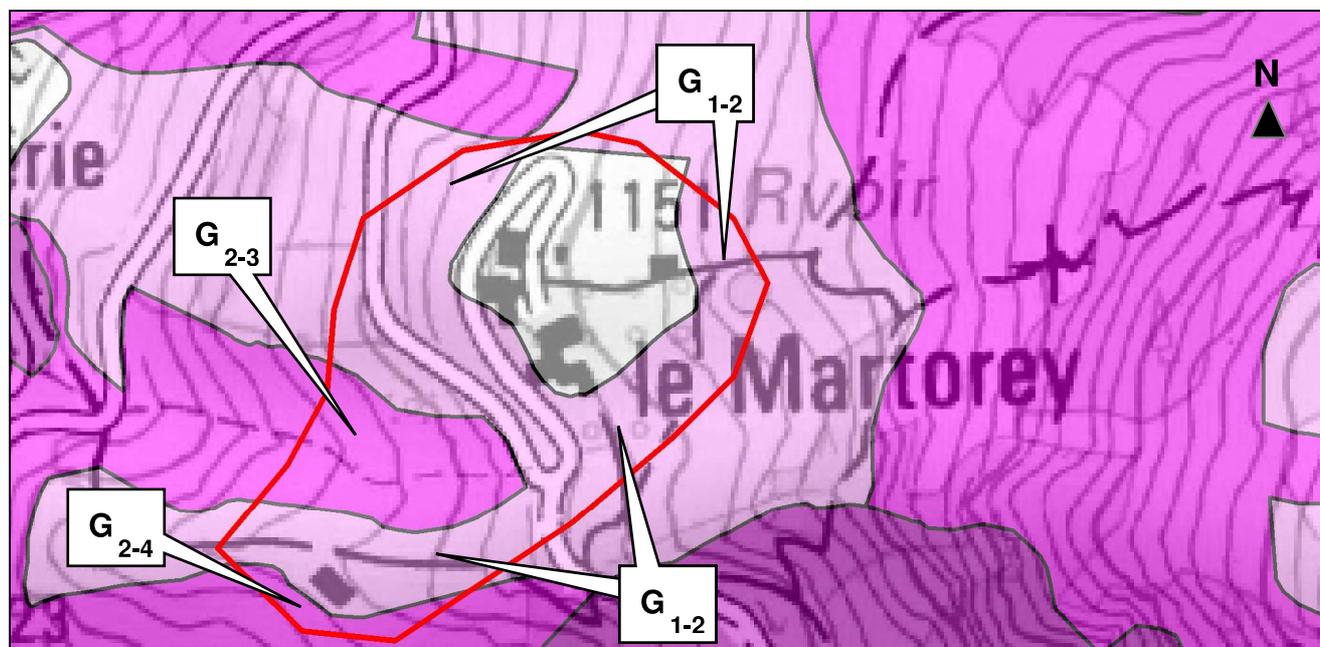
SECTEUR N°10

LE MARTOREY : glissements de terrain
